| 車 両 情 報 | | | | |
| 車名 | 初年度登録 | 型式 | 形状 | 車台番号 |
| 日野 | 令和1年10月 | 2RG-XZU712M | 平ボディ | XZU712-0006711 |

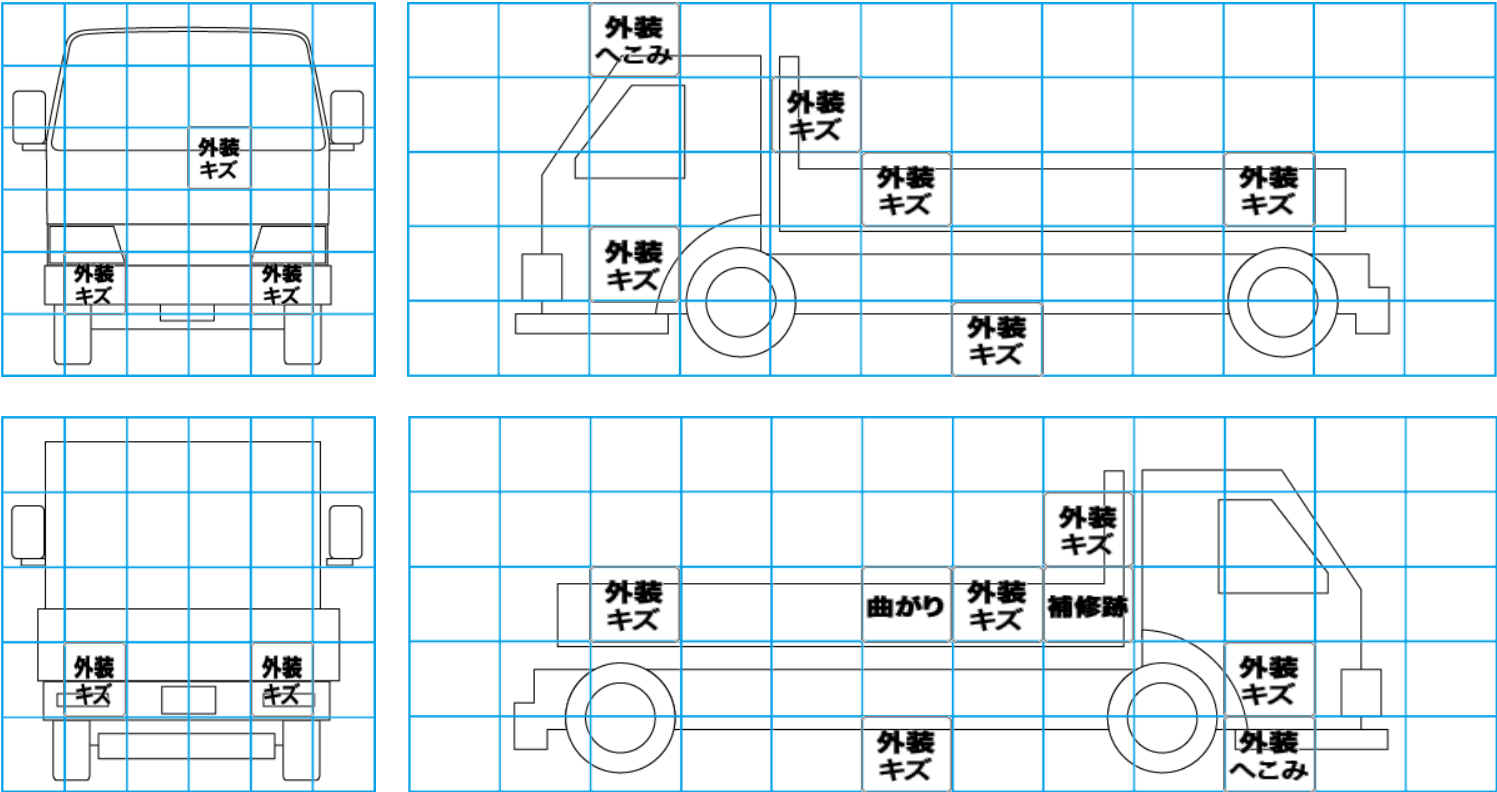
| 外装状態 | | | |
| キャブコーション | フレーム番号 | フレームのさび | 飛石 |
| 有 | 確認済 | 無 | 点傷有 |

| 【外装】 | | | | 【ボデー内】 | | | | | | | |
| 外装キズ | 外装へこみ | うき | 曲がり | サビ | 補修跡 | 割れ | 庫内キズ | 庫内へこみ | 庫内穴あき | 床汚れ | |
