| 車 両 情 報 | | | | |
| 日野 | 令和1年10月 | 2RG-XZU712M | 平ボディ | XZU712-0006720 |

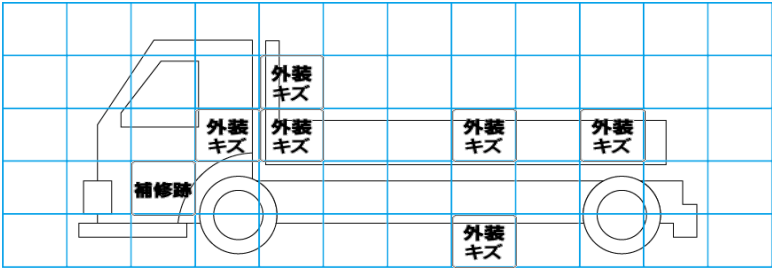
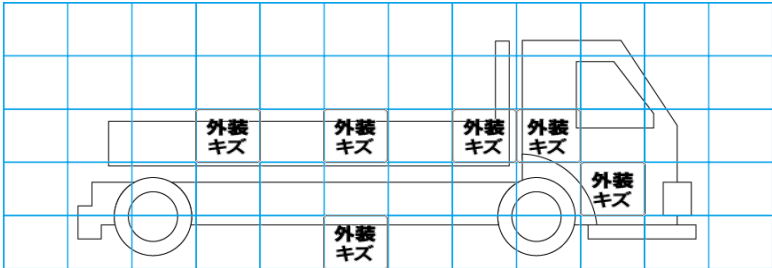
外装状態

| キャブコーション | フレーム番号 | フレームのさび | 飛石 |
| 有 | 確認済 | 無 | 点傷有 |
