| 車 両 情 報 | | | | |
| 三菱ふそう | 令和3年09月 | 2PG-FS74HZ | 冷凍ウイング | FS74HZ-530471 |
| 1,034,276km | 394PS／290KW | A/T   シフトパイロット | 1 2速 | エア－<br>長：9,630   mm 幅：2,410   mm<br>高：2,640   mm 門高：2,550mm |

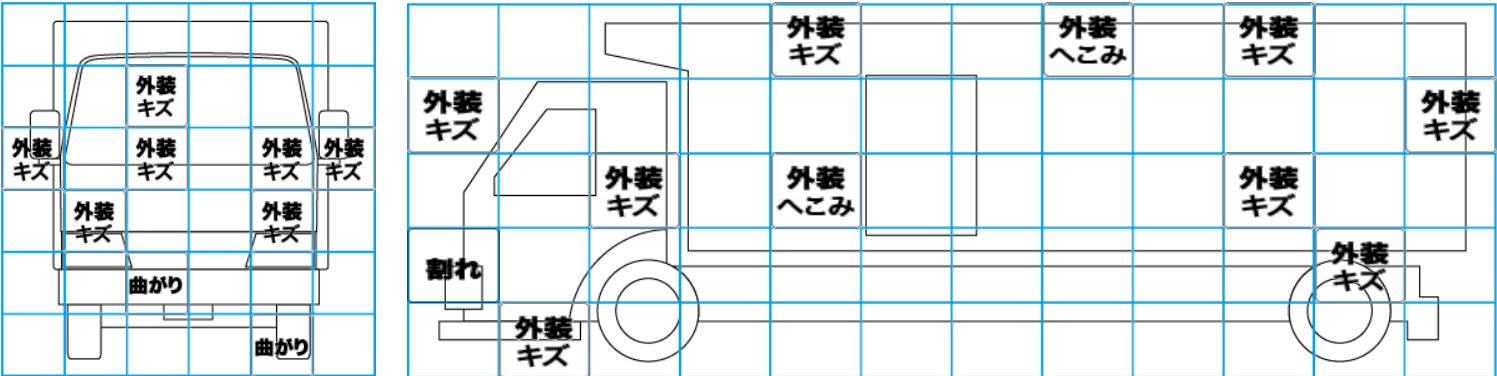
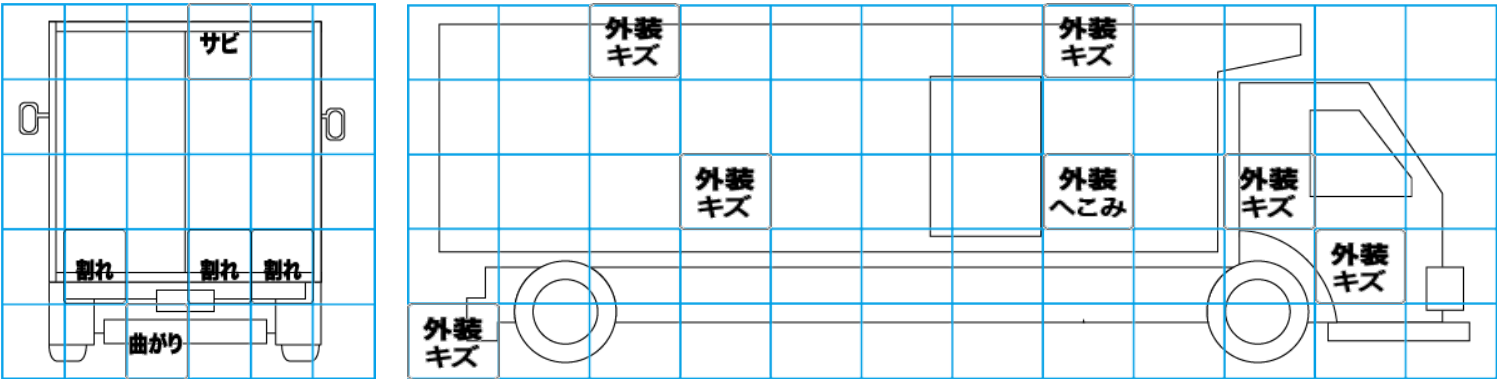
| 外装状態 | | | |
|---|---|---|---|
| 有 | 確認済 | 小 | 飛石有(リペア 不可) |

| 【外装】 | | | | | | | | | | | | 【ボデー内】 | | | | |
|---|---|---|---|---|---|---|---|---|---|---|--|---|--|--|--|--|
| 外装キズ | 外装へこみ | うき | 曲がり | サビ | 補修跡 | 割れ | 庫内キズ | 庫内へこみ | 庫内穴あき | 床汚れ | | | | | | |
