| 車 両 情 報 | | | | | |
| 日野 | 平成30年07月 | 2PG-FE2ABG | 冷凍バン | FE2AB-101512 | |

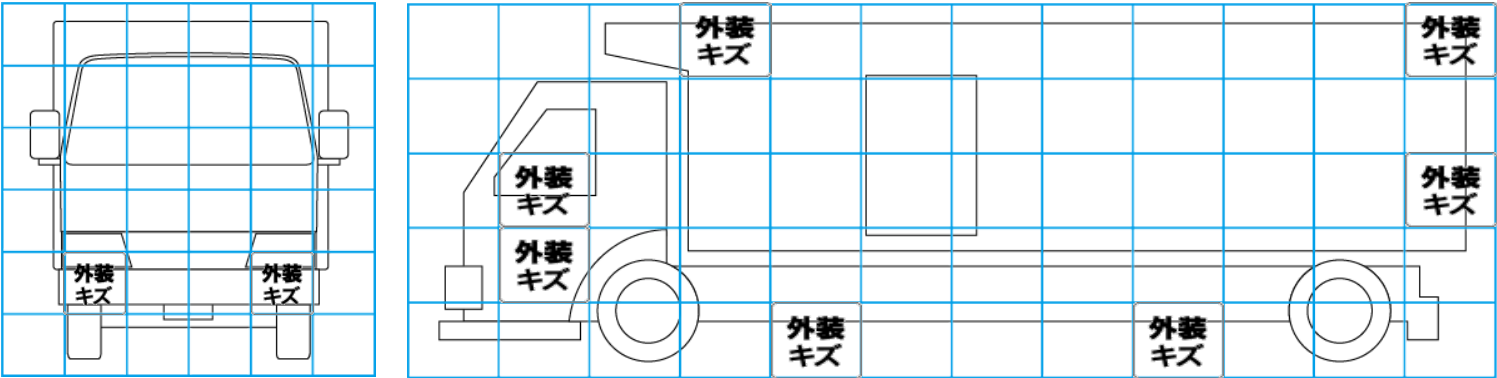
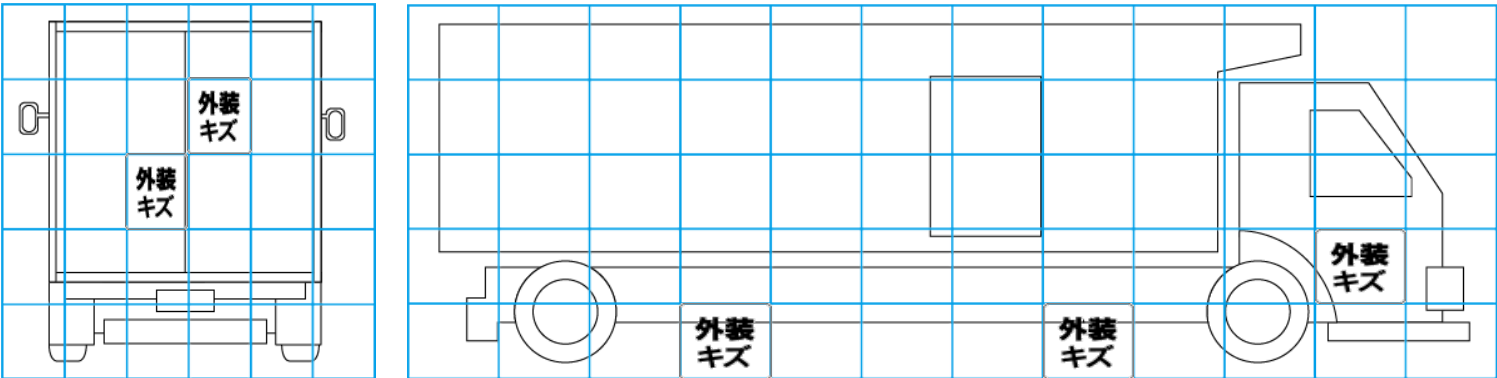
| 外装状態 | | | |

| 外装状態 | | | |
|---|---|---|---|
| キャブコーション | フレーム番号 | フレームのさび | 飛石 |
| 有 | 確認済 | 無 | 点傷有 |

| 【外装】 | | 【ボデー内】 | | | | | | | | | |
|---|---|---|---|---|---|---|---|---|---|---|--|
| 外装キズ | 外装へこみ | うき | 曲がり | サビ | 補修跡 | 割れ | 庫内キズ | 庫内へこみ | 庫内穴あき | 床汚れ | |
