| 車 両 情 報 | | | | |
| 三菱ふそう | 平成30年09月 | 2PG-FS74HZ | アルミウイング | FS74HZ-501301 |

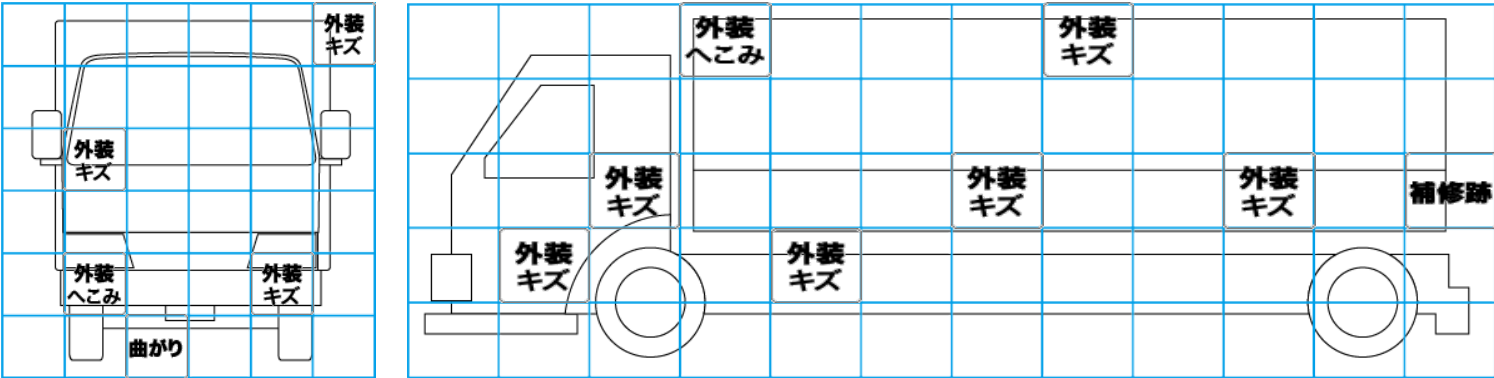
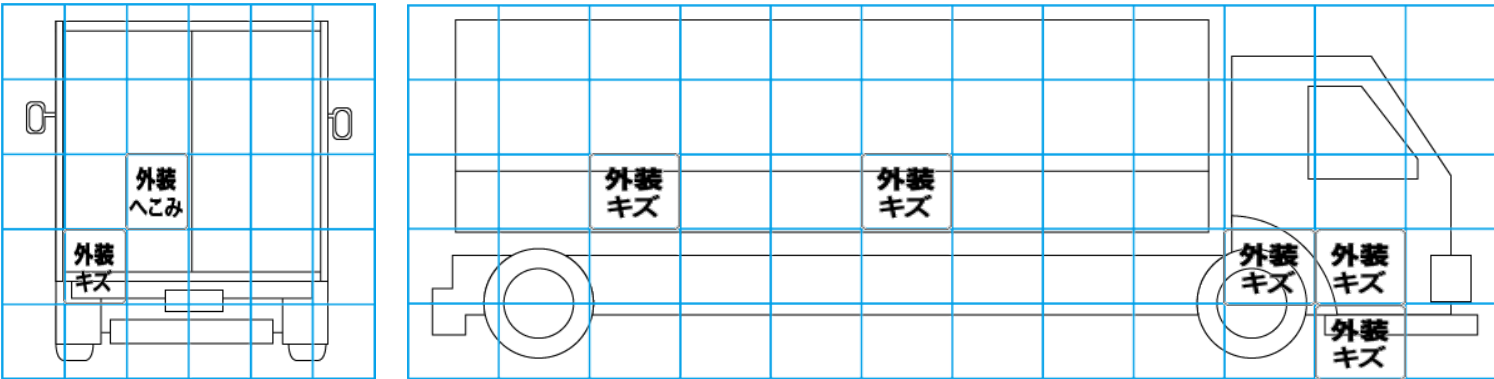
| 外装状態 | | | | |

| 外装状態 | | | | |
|---|---|---|---|---|
| 有 | 確認済 | 小 | 点傷有 | 大型 |

| 【外装】 | | | | | 【ボデー内】 | | | | | |
|---|---|---|---|---|---|---|---|---|---|---|
| 外装<br>キズ | 外装<br>へこみ | うき | 曲がり | サビ | 補修跡 | 割れ | 庫内<br>キズ | 庫内<br>へこみ | 庫内<br>穴あき | 床<br>汚れ |
