| 車 両 情 報 | | | | |
| 日野 | 平成29年10月 | TKG-FD9JPAA | 幌ウィング | FD9JPA-10477-A |

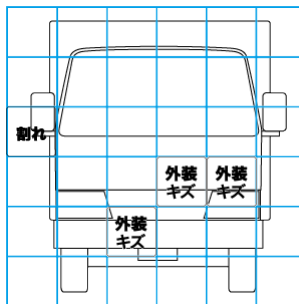
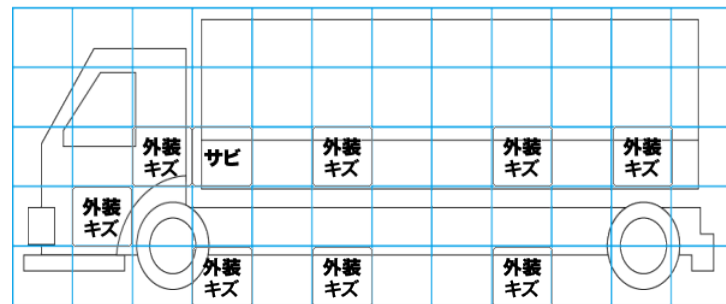
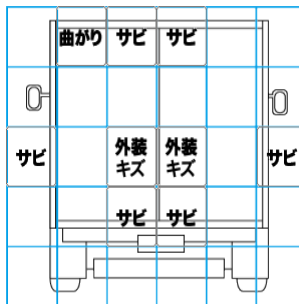
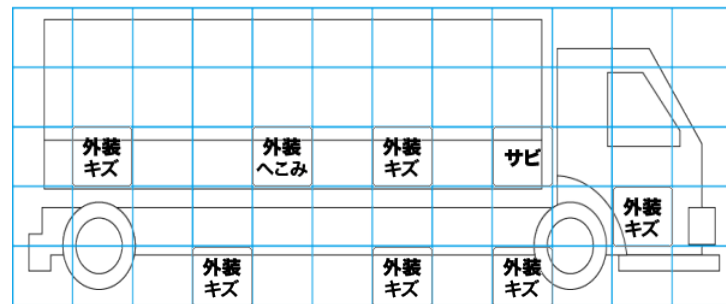
| 外装状態 | | | |

| 上物仕様 | | | |
|---|---|---|---|
| 【備考】ラッシングレール1段。庫内灯2ケ。左セイコーラック曲がり(使用可)。左右煽り後ろロック部削れ、割れ。 | | | |

| 外装状態 | | | |
|---|---|---|---|
| 有 | 確認済 | 小 | 点傷有 |
