| 車両情報 | | | | |
| 日野 | 平成23年8月 | BKG-FC7JKYA | 平ボディ | FC7JKY-15583 |

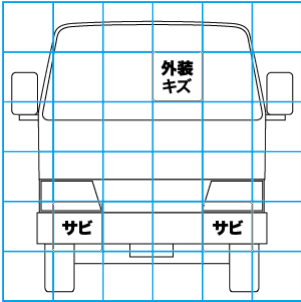
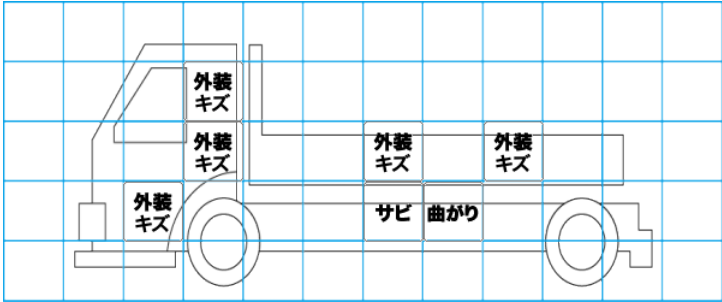
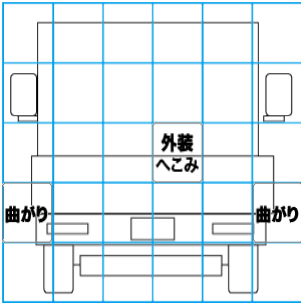
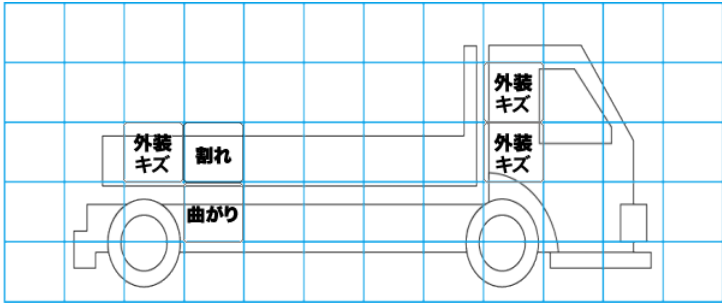
| 外装状態 | | | |
|---|---|---|---|
| 有 | 確認済 | 小 | 点傷有 |

| 外装キズ | 外装へこみ | うき | 曲がり | サビ | 補修跡 | 割れ | 庫内キズ | 庫内へこみ | 庫内穴あき | 床汚れ |
