車両情報				
車名	初年度登録	型式	形状	車台番号
日野	令和 4年3月	2KG-FD2ABG	冷凍パン	FD2AB-127820-A
走行	馬力	シフト	ブレーキ	ボディ内寸
284,791km	240PS/177KW	M/T 6速	エア	長: 6,340 mm 幅: 2,270 mm 高: 2,220 mm 門高: 2,140 mm

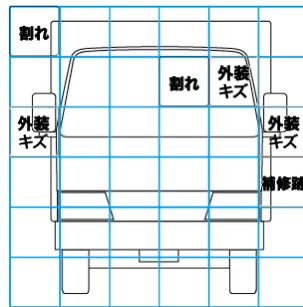
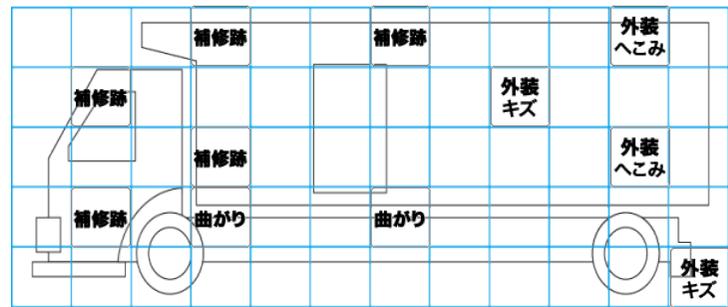
【外装】

特記事項 エンジンキー2本、ボデーキー2本(サイド及びリヤシリンダ固着)、キャブ左前板金補修、F右車高灯レンズひび
 記録簿 有 (R4/11、R6/3)

外装状態			
キャブコーション	フレーム番号	フレームのさび	飛石
有	確認済	無	飛石有(リペア 不可)

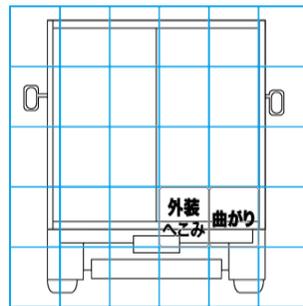
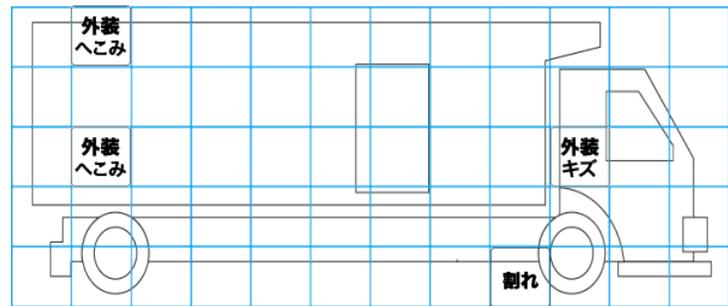
【ボデー内】

上物仕様			
上物名	メーカー	型式「製造番号」	年式
冷凍パン	アルナ矢野	MA210789	令和 3年12月
【備考】 ラッシングレール2段、パレティナガイド、エアリブ、結露防止シート、LED庫内灯3列、キーストン、水抜き穴前後4ヶ所、断熱厚みリヤ75mmサイド75mm、左側観音式サイドドア、エアリブ損傷箇所有り、荷箱左前補修跡、左側横根太曲がり有り、庫内キズ汚れ有り、右側樹脂工具箱			
冷凍機/直結(スタンバイ付)	菱重	TDJSS0A-L2 「145701156BL」	令和 3年
【備考】 -30℃設定、1時間運転30.4℃→9.9℃確認(外気温35度)、積算運転時間:5047時間			
格納ゲート	新明和工業	RAK10-6495D 「S2112004468」	令和 3年12月
【備考】 最大昇降質量:1000kg、全長1550mm、全幅2340mm、キャストスタッパー迄1400mm、有効幅2210mm、庫内リモコン、ラジコン
