| 車 両 情 報 | | | | |
| 三菱ふそう | 令和 5年7月 | 2PG-FS74HZ | 冷凍パン | FS74HZ-545997 |

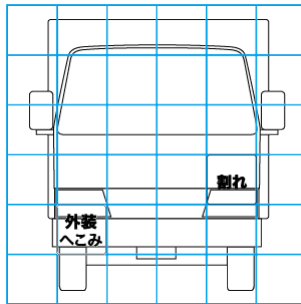
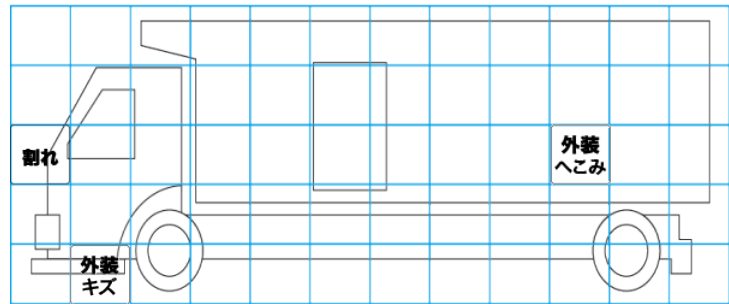
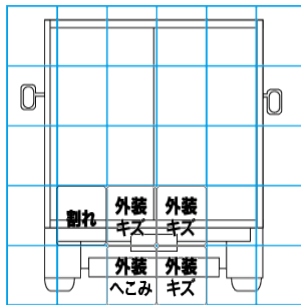
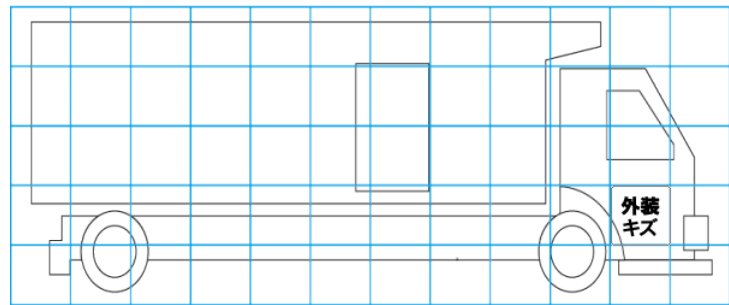
特記事項 キャブ内キズ・汚れ。キャブ左ドア、ピラー修復跡。アイドリングストップ付。  
フロント左コーナーパネル割れ。左テールレンズ割れ(LED)。  
スマートキー2個。

| 外装状態 | | | |
|---|---|---|---|
| 有 | 確認済 | 無 | 点傷有 |
