| 車 両 情 報 | | | | | |
| 三菱ふそう | 令和 2年7月 | 2KG-FK62F | アルミウィング | FK62F-606034 | |

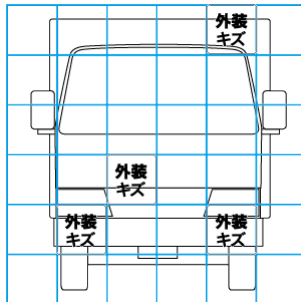
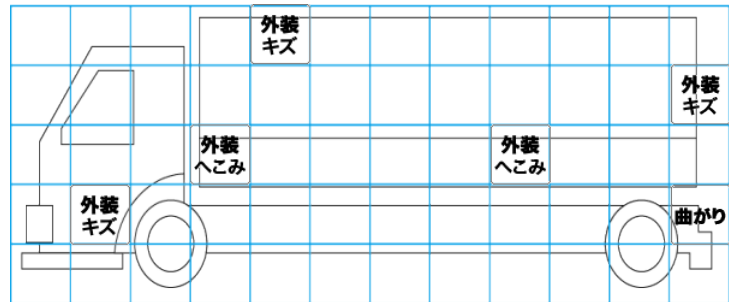
【外装】

**特記事項** キャブ内キズ・汚れ。リヤステップ曲がり。リヤバンパー左カバー欠品。  
エンジンキー2本。キーレスリモコン1個(作動不良)。ポディキー2本。

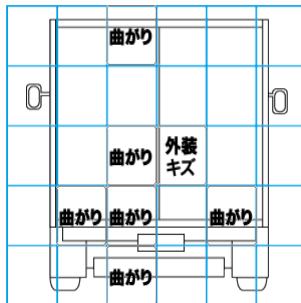
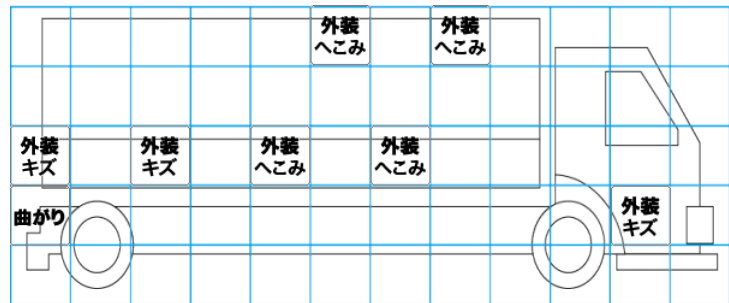
【ボデー内】

| 上物仕様 | | | |
|---|---|---|---|
| 【備考】ラッシングレール2段。引き出しフック5対。庫内灯3ヶ。前立て凹み。<br>床板割れ、穴あき。左右観音扉曲がり。リヤ台枠下側左右曲がり。 | | | |
