車両情報				
車名	初年度登録	型式	形状	車台番号
日野	平成26年11月	TKG-FC9JLAG	ドライバン	FC9JLA-11163
走行	馬力	シフト	ブレーキ	ボディ内寸
541,385km	210PS/154KW	M/T 6速	エア	長: 6,720 mm 幅: 2,340 mm 高: 2,460 mm 門高: 2,390 mm

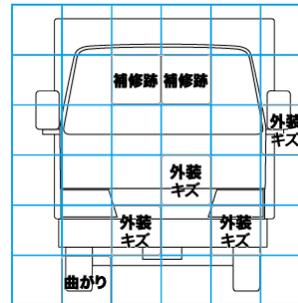
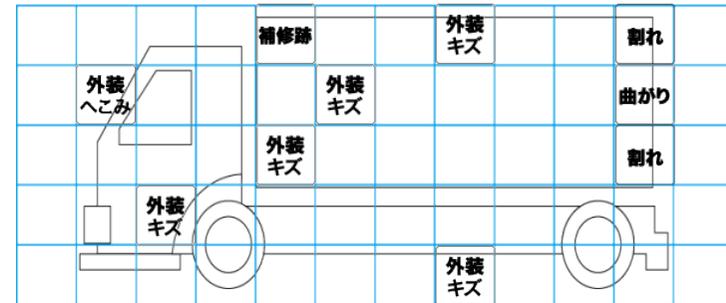
【外装】

外装状態			
キャブコーション	フレーム番号	フレームのさび	飛石
有	確認済	小	点傷有

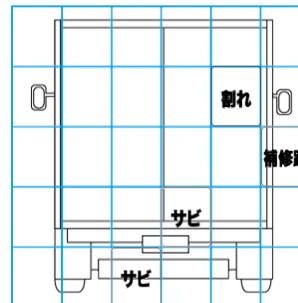
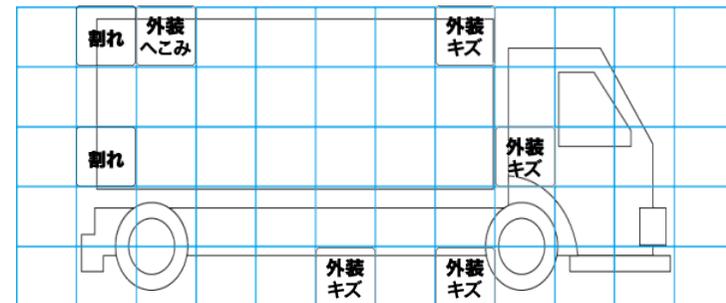
【ボデー内】

上物仕様			
上物名	メーカー	型式「製造番号」	年式
ドライバン	パブコ	「4X6F5482」	平成26年
【備考】R跳ね上げドア、ラッシングレール2段、庫内灯3ケ、庫内キズ汚れ有り、側面内張穴空き多数有り(テープ補修)、前壁ボトム鉄板浮き、荷箱後方右側面穴空き及び前側左上割れ(テープ補修、庫内雨染み有り)、台枠左右上下割れ、右側ステンレス工具箱			
パワーゲート/跳ね上げゲート	パブコ	PRAM10-1455 「S51005258」	平成26年10月
【備考】最大昇降質量:1000kg、全長1550mm、全幅2390mm、有効幅2230、キャストスタッパ-迄1320mm、庫内リモコン、プラットホーム損傷箇所有り、プラットホーム開閉レバー動き悪い、左側収納ロック甘い			
【備考】
