車両チェックシート

管理番号:0938019

| 車 両 情 報 | | | | | | |
|---|---|---|---|---|---|--|
| 日野 | | 令和1年08月 | TPG-XZU655M | 平ボディ | XZU655-0011476 | |

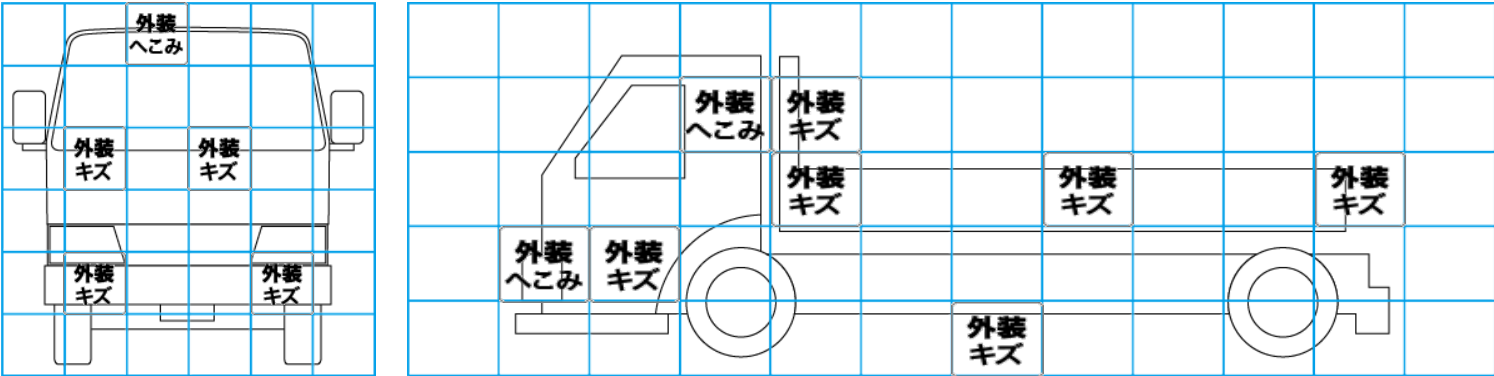
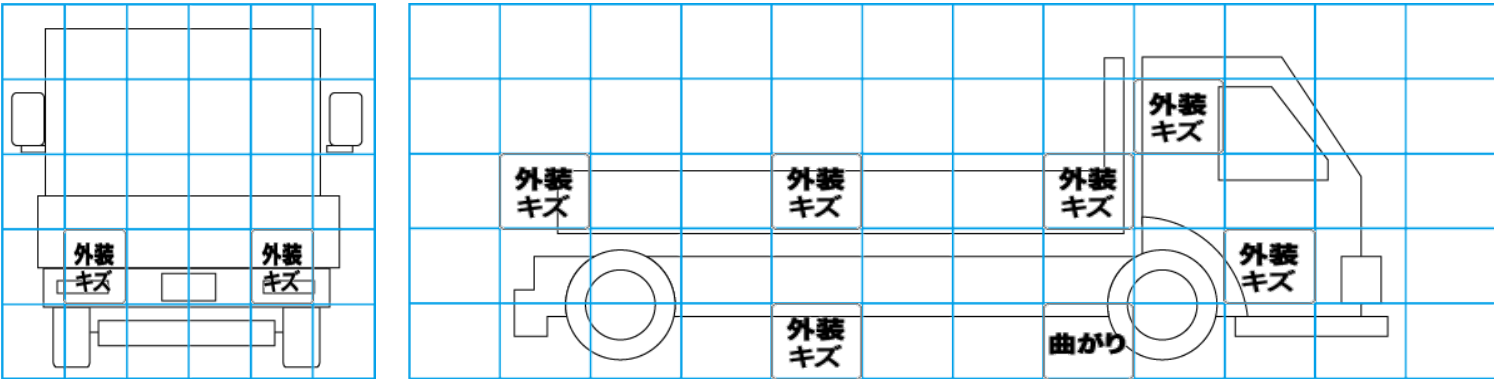
| 特記事項 | キャブ内キズ・汚れ有。ルーフキズ・凹み有。キャブバックパネルキズ・凹み有。左ドアパネル凹み有。<br>エンジンキー3本(メイン×2)。 |

| 上物仕様 | | | |
|---|---|---|---|
| 【備考】アオリ傷・凹み有。 | | | |

| 外装状態 | | | | |
|---|---|---|---|---|
| 有 | 確認済 | 無 | 点傷有 | 準中型 |
