車両チェックシート

管理番号:0938029

| 車 両 情 報 | | | | | | | | | |
|---|---|---|---|---|---|---|---|---|---|
| いすゞ | | 平成29年10月 | 2KG-CXZ60CT | ミキサー | CXZ60CT-7000011 | | | | |

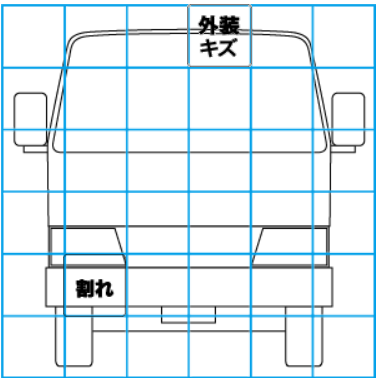
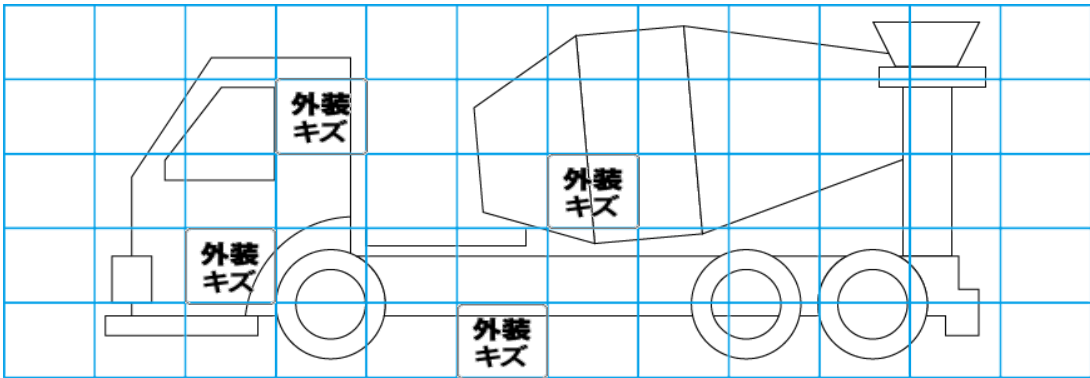
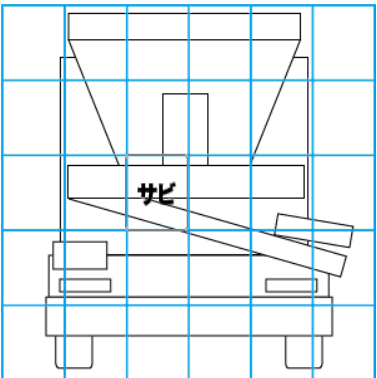
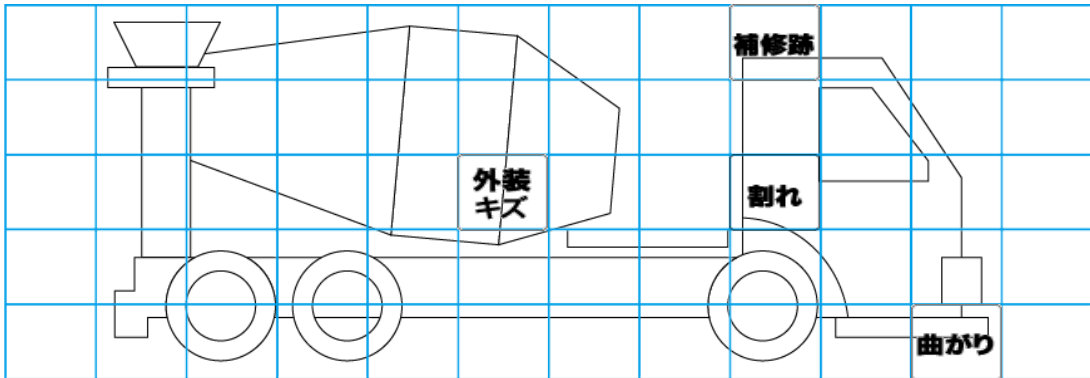
| 特記事項 | キャブ内キズ、汚れ。インパネポケット欠品。右サイドパネル、ルーフピラー補修箇所あり。右ドアキャッチ付近ヒビあり。右ドアとコーナーパネル開閉時干渉あり。キャブ内ルームランプレンズ亀裂。後部大型反射板不良。マーカー赤(車検不可)。<br>エンジンキー2本(メイン、キーレス付×1)。 |

| 外装状態 | | | | |
|---|---|---|---|---|
| 有 | 確認済 | 無 | 飛石有(リペア 不可) | 大型 |
