| 車 両 情 報 | | | | |
| 三菱ふそう | 平成27年03月 | QPG-FS64VZ | アルミウイング | FS64VZ-510296 |

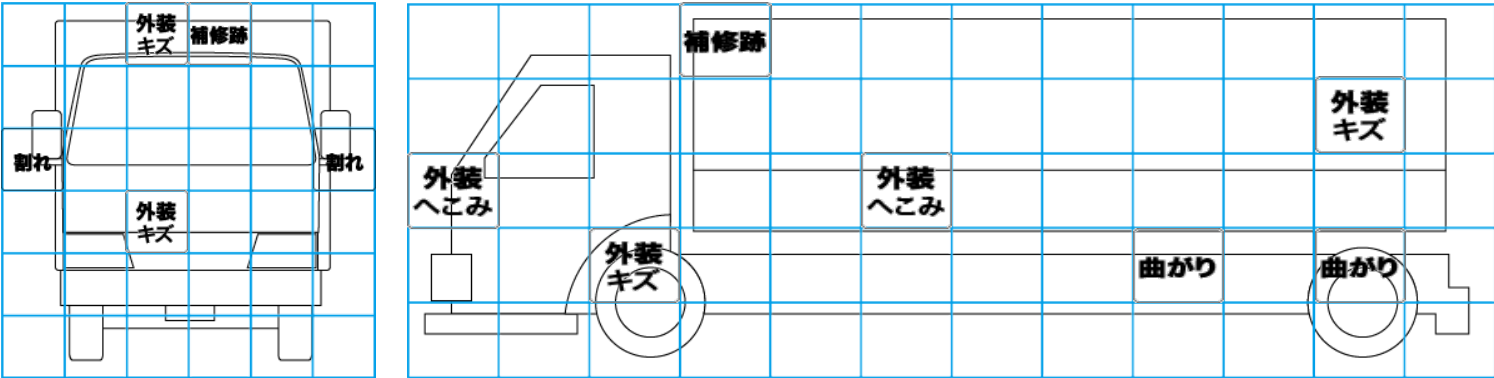
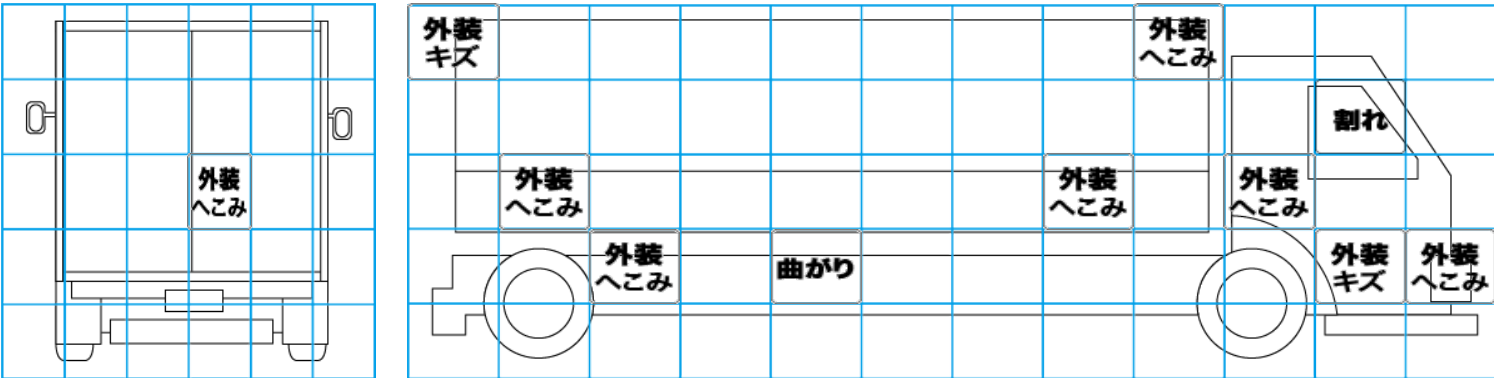
| 【外装】 | | | | | | | | | | | | 【ボデー内】 | | | |
| 外装キズ | 外装へこみ | うき | 曲がり | サビ | 補修跡 | 割れ | 庫内キズ | 庫内へこみ | 庫内穴あき | 床汚れ | | | | | |
