車両チェックシート

管理番号: 0938036

| 車 両 情 報 | | | | | | | |
|---|---|---|---|---|---|---|---|
| 三菱ふそう | | 平成20年05月 | PDG-FE83DY | 高所作業車 | FE83DY-541004 | | |

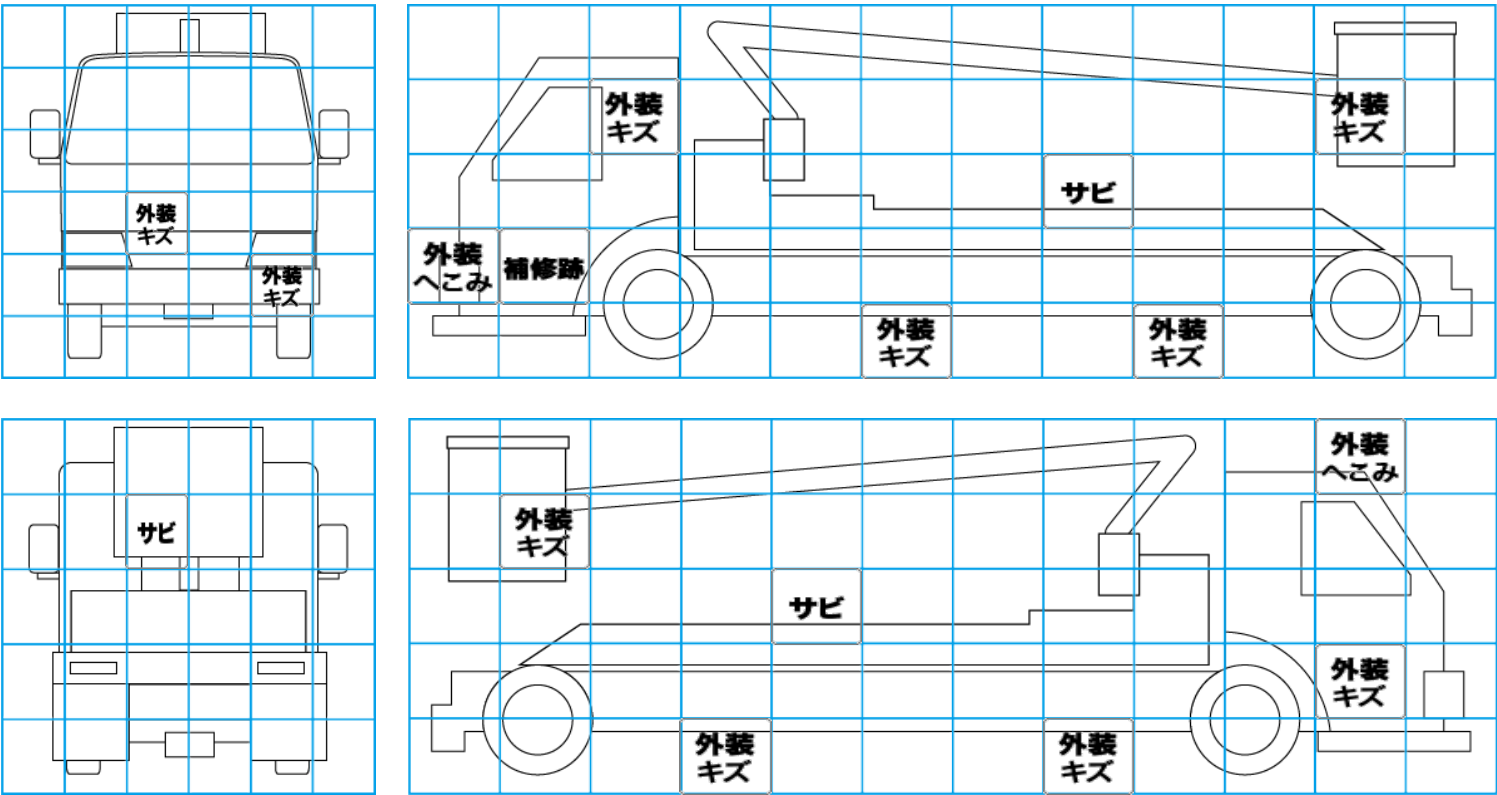
| 外装状態 | | | | |
| キャブコーション | フレーム番号 | フレームのさび | 飛石 | 免許証の種類 |
| 有 | 確認済 | 無 | 点傷有 | 準中型 |

| 【外装】 | | | | 【ボデー内】 | | | | | | | |
| 外装キズ | 外装へこみ | うき | 曲がり | サビ | 補修跡 | 割れ | 庫内キズ | 庫内へこみ | 庫内穴あき | 床汚れ | |
