車両チェックシート

管理番号 : 0938046

| 車 両 情 報 | | | | |
|---|---|---|---|---|
| 日野 | 令和1年09月 | 2RG-XZU712M | 平ボディ | XZU712-0006738 |

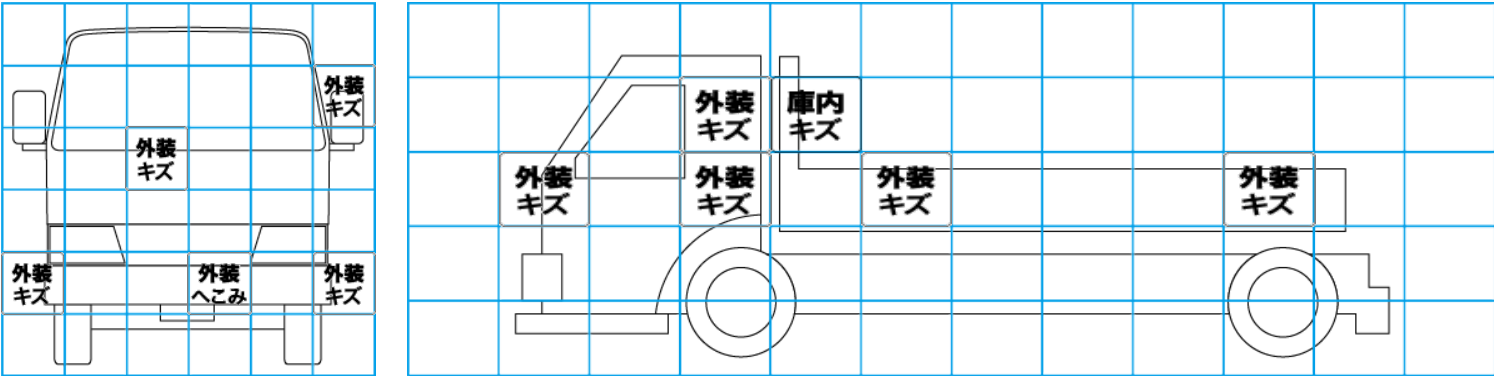
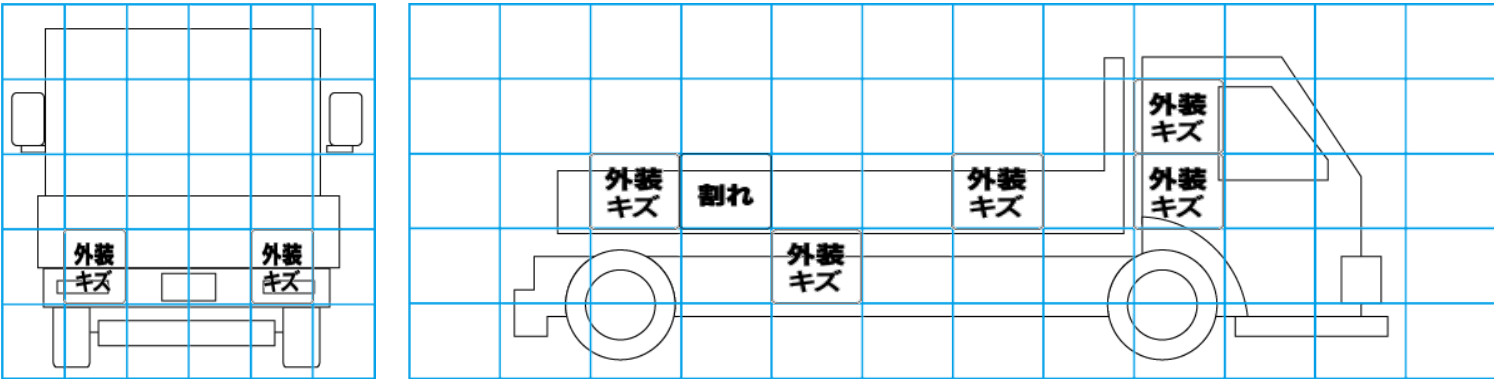
| 上物仕様 | | | |
|---|---|---|---|
| 【備考】床フック3対。前立て割れ。右後方アオリ内張割れ。 | | | |

| 外装状態 | | | | |
|---|---|---|---|---|
| 有 | 確認済 | 無 | 点傷有 | 準中型 |
