| 車両チェックシート | | | | | 管理番号 : 0938065 | | | |
| 日野 | 平成29年08月 | SDG-FC9JCAP | ダンプ | FC9JCA-27690 | | | | |

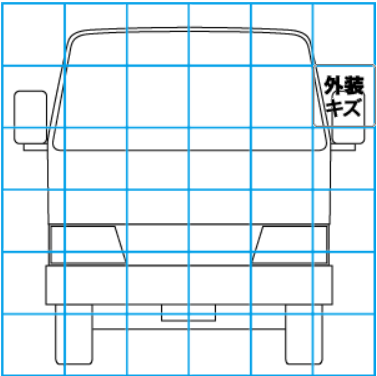
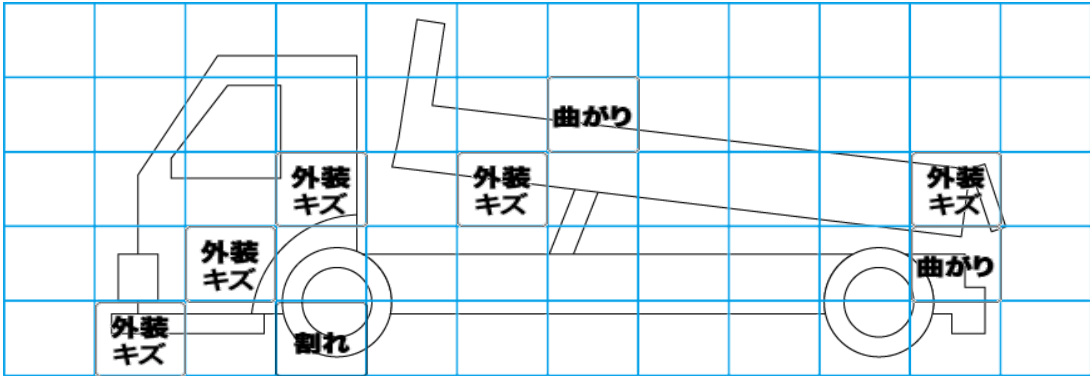
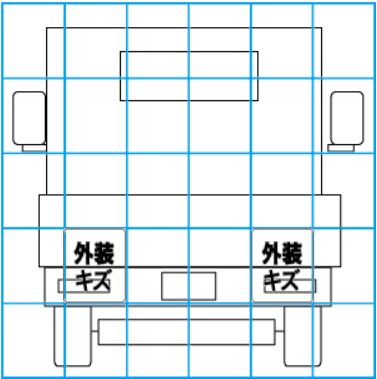
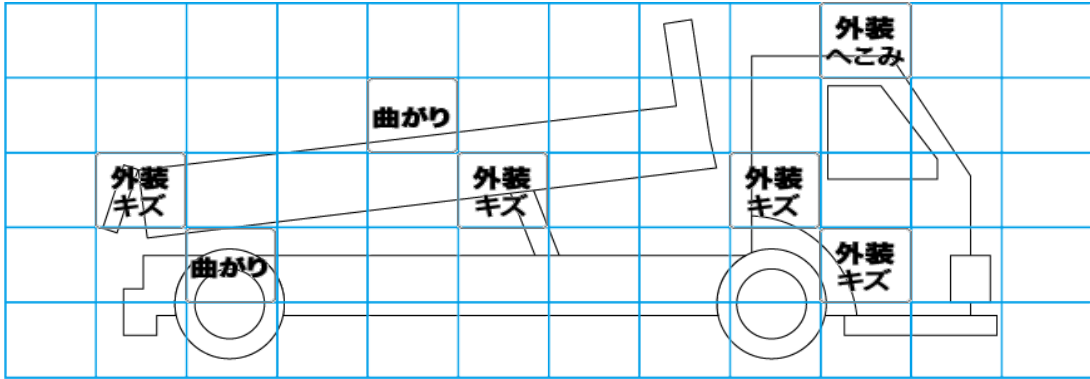
| エンジン | | | 電装関係 | | | キャビン | | |
|---|---|---|---|---|---|---|---|---|
| 水混入 | ◎ | | P/W（運転席） | ◎ | | テールランプ | △ | 左割れ |
| 燃料漏れ | ◎ | | 坂道発進装置 | ／ | | ミラー | ○ | 左ミラーキャップ欠品 |

| 特記事項 | キャブ天井凹み    キャブ内 傷・汚れ    エンジンキー1本（メインキー0本） |

【備考】角底1方開    手動コボレーン（コボレーンストッパー付）※コボレーン枠曲がり    リヤゲート左キャッチガタ付きあり・動き悪い
