車両チェックシート

管理番号:0938071

| 車 両 情 報 | | | | | |
|---|---|---|---|---|---|
| 三菱ふそう | 令和1年07月 | TPG-FEB80 | 平ボディ | FEB80-572711 | |

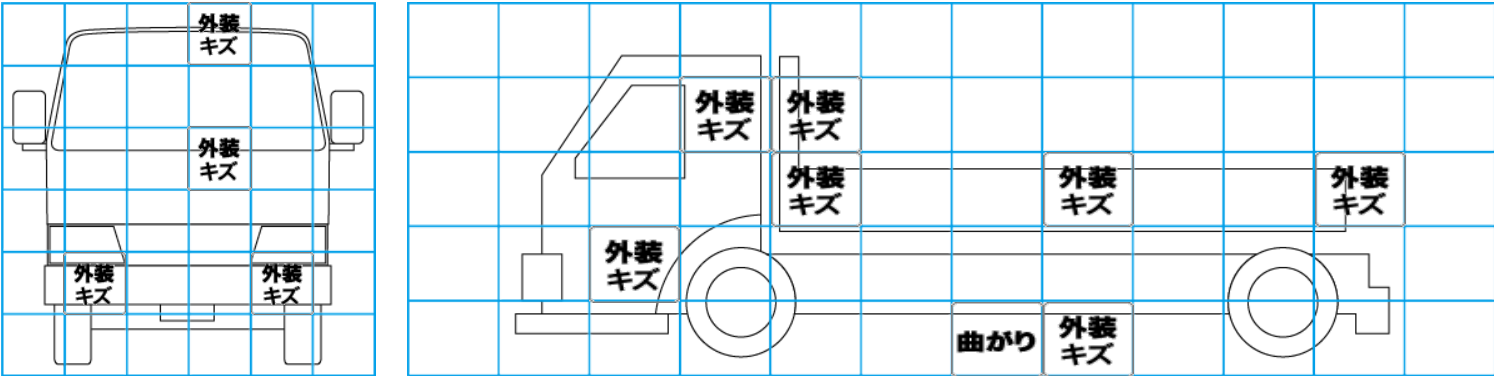
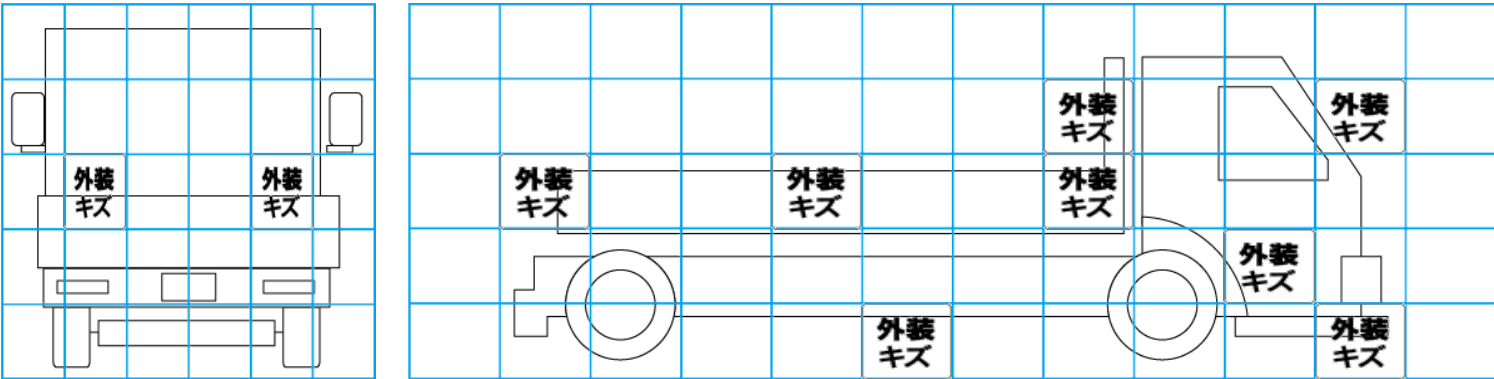
| 特記事項 | キャブ内キズ・汚れ有。キャブバックパネルキズ。ルーフ凹み。<br>エンジンキー2本（メイン）、キーレスリモコン1ケ。 |

| 上物仕様 | | | |
|---|---|---|---|
| 【備考】※コーションプレート切れ。床板配線穴あり。煽りパネル曲がり・補修あり。前立て傷・内張り割れ。煽り左前プロテクター曲がり。 | | | |

| 外装状態 | | | | |
|---|---|---|---|---|
| 有 | 確認済 | 無 | 点傷有 | 準中型 |
