車両チェックシート

管理番号:0938082

| 車 両 情 報 | | | | | | | |
|---|---|---|---|---|---|---|---|
| 三菱ふそう | | 令和2年12月 | 2KG-FK62F | アルミ平 | FK62F-606468 | | |

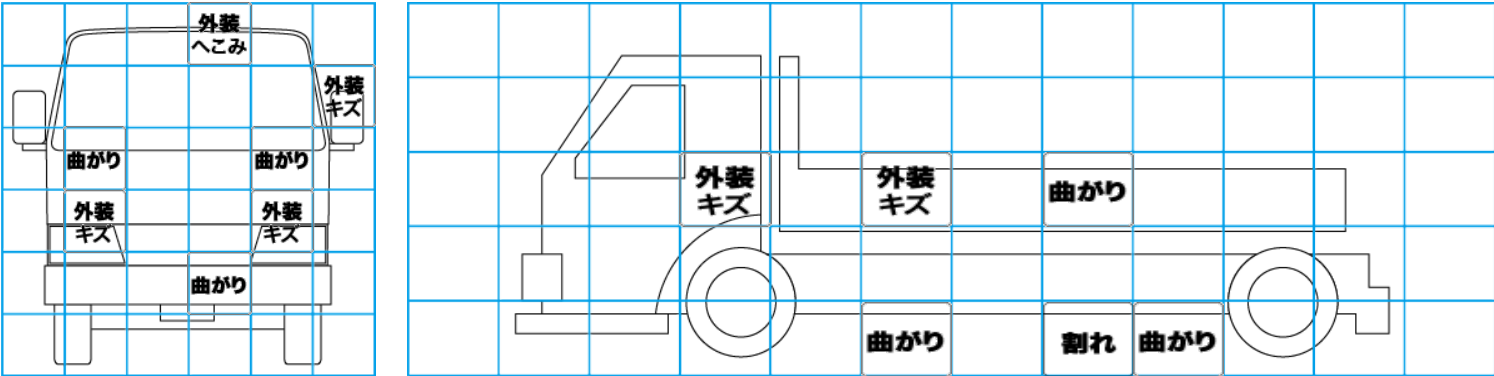
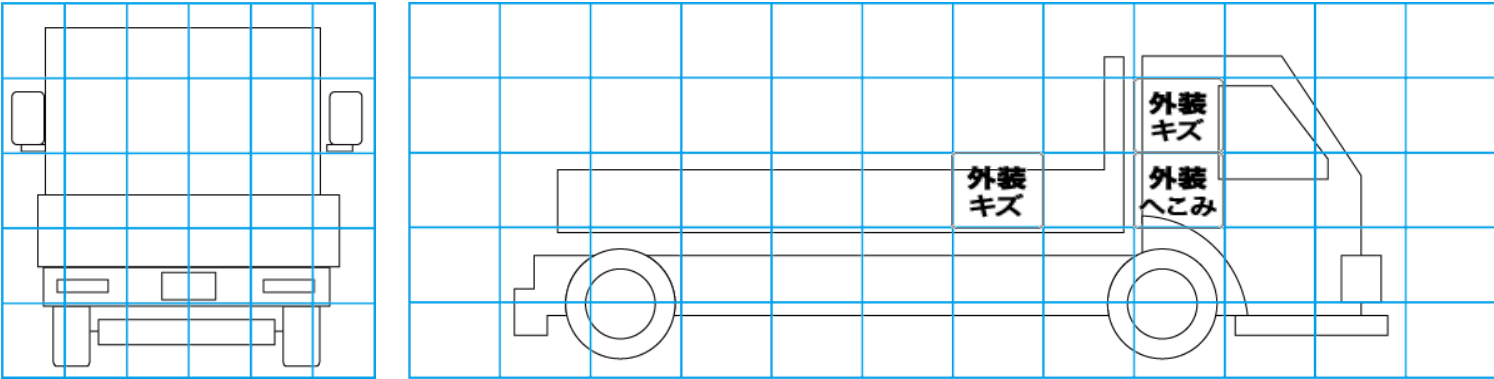
| 外装状態 | | | | |

| 【外装】 | | | | 【ボデー内】 | | | | | | | |
| 外装キズ | 外装へこみ | うき | 曲がり | サビ | 補修跡 | 割れ | 庫内キズ | 庫内へこみ | 庫内穴あき | 床汚れ | |
