車両チェックシート

管理番号 : 0938089

| 車 両 情 報 | | | | |
|---|---|---|---|---|
| いすゞ | 平成28年05月 | TKG-FRR90S2 | アルミウイング | FRR90-7096366 |

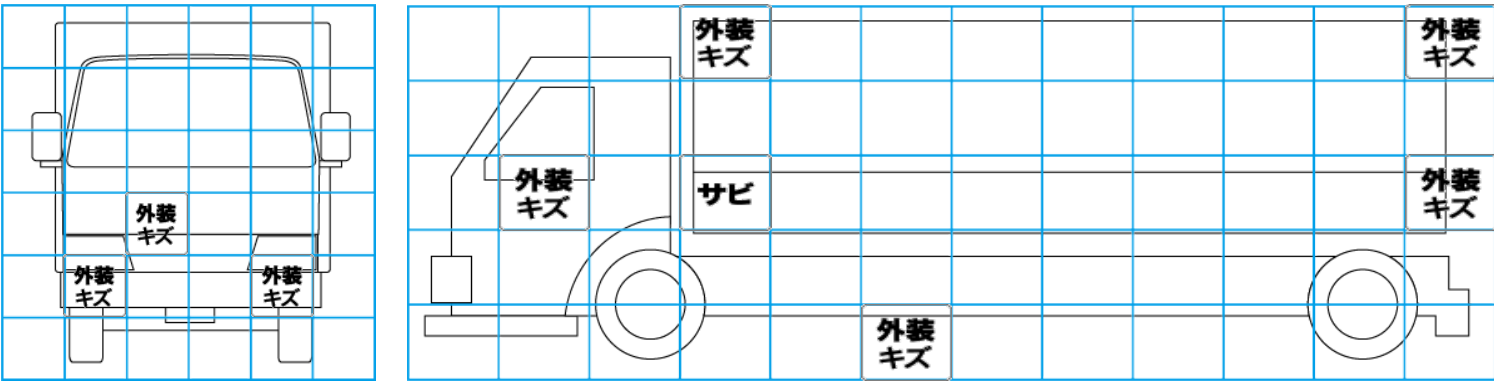
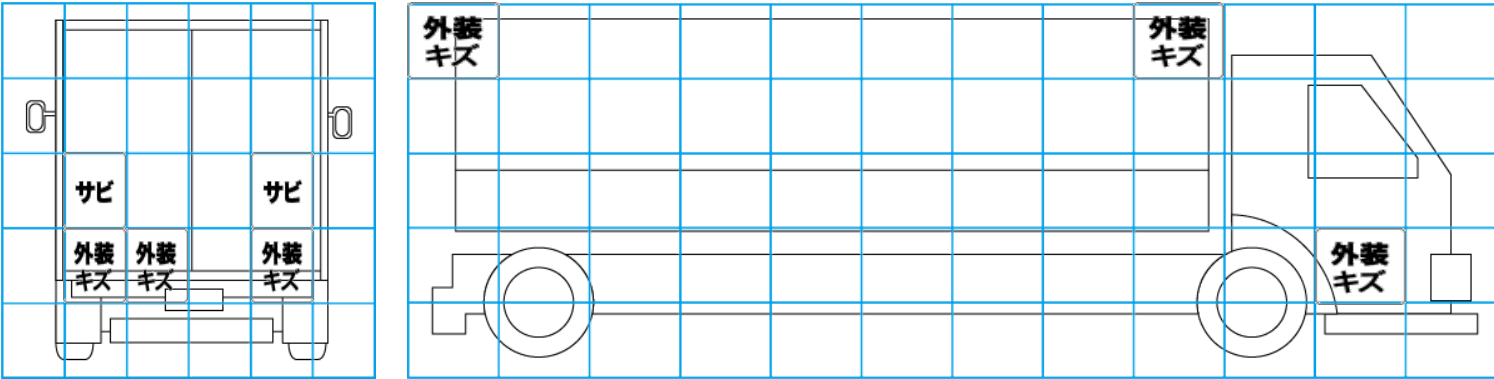
【外装】

| 外装キズ | 外装へこみ | うき | 曲がり | サビ | 補修跡 | 割れ | 庫内キズ | 庫内へこみ | 庫内穴あき | 床汚れ |
