車両チェックシート

管理番号:0938093

| 車 両 情 報 | | | | | | |
|---|---|---|---|---|---|---|
| いすゞ | | 平成12年03月 | KK-FRR35J4S | セルフクレーン | FRR35J4S-7000518 | |

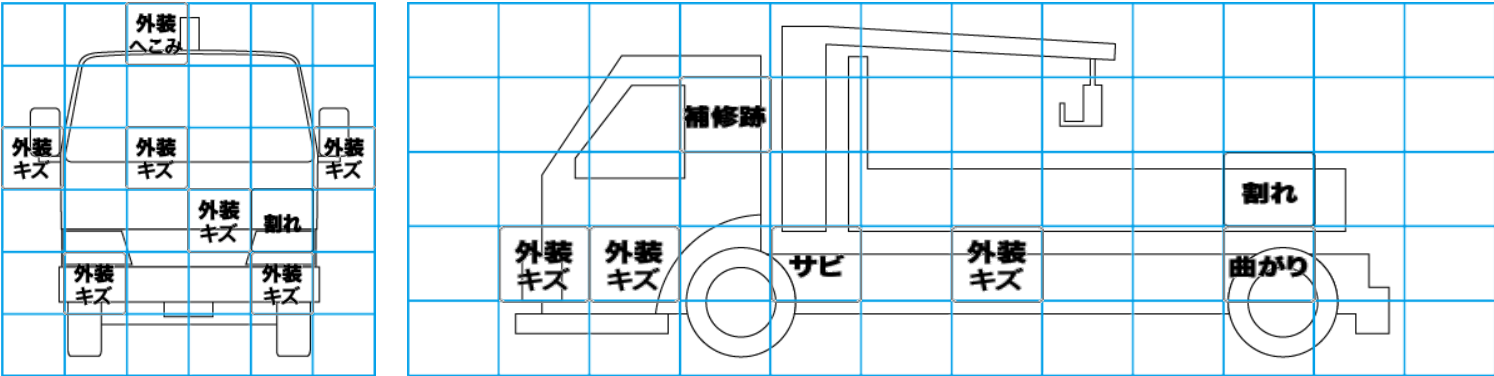
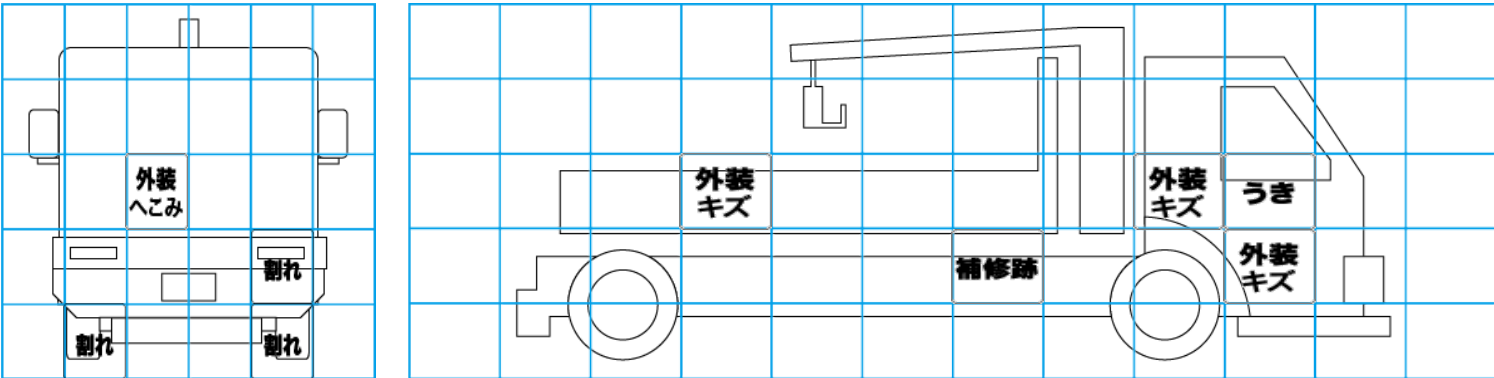
| 特記事項 | エンジンキー1本、燃料タンクキー2本。左ドア安全窓欠損。右ドア灰皿破損。キャブ内化粧張り。キャブ内装剥がれ。キャブブルーフ凹み。突入防止装置左右プロテクター欠損。 |

| 上物仕様 | | | |
|---|---|---|---|
| 【備考】コーション無し。作業灯2ケ。ロープフック13対。左側バスケット。右側工具箱。床板欠け。横根太補修。縦根太食い込み。 | | | |

| 外装状態 | | | | |
|---|---|---|---|---|
| 有 | 確認済 | 小 | 飛石有(リペア可) | 中型 |
