| 車両チェックシート | | | | | 管理番号: 0938094 | | | |
| 日野 | | 令和2年03月 | 2DG-FS1EJA | クレーン付平 | FS1EJ-100560 | | | |

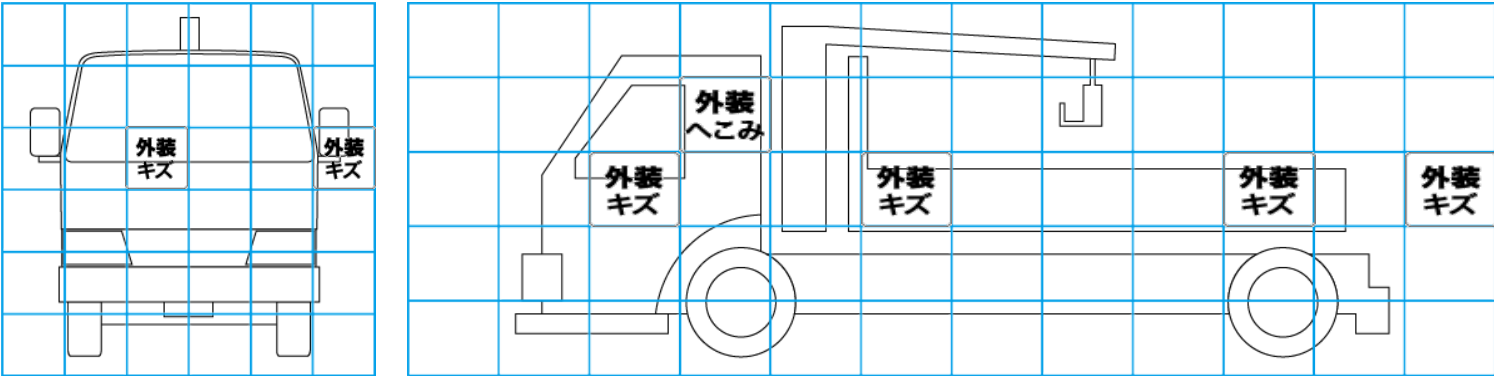
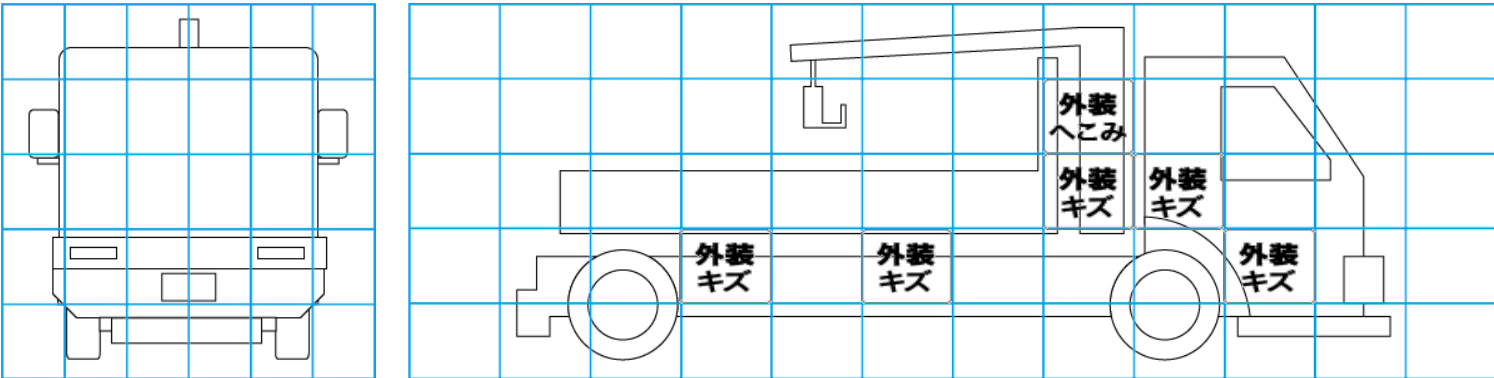
| 外装状態 | | | | |
| キャブコーション | フレーム番号 | フレームのさび | 飛石 | 免許証の種類 |
| 有 | 確認済 | 無 | 点傷有 | 大型 |
