| 車 両 情 報 | | | | | |
| UDトラック | 平成29年11月 | QPG-GK5XAB | トラクタ | JNCMM90A7HU026435 | |

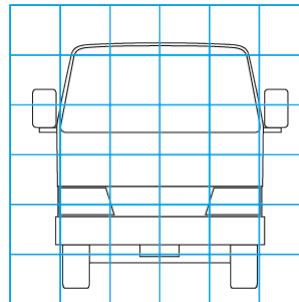
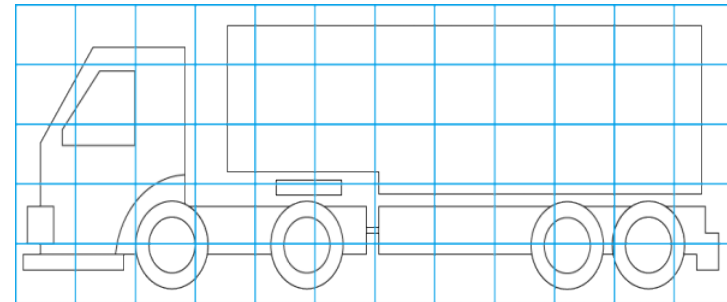
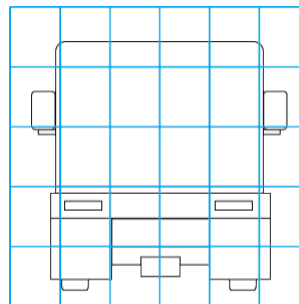
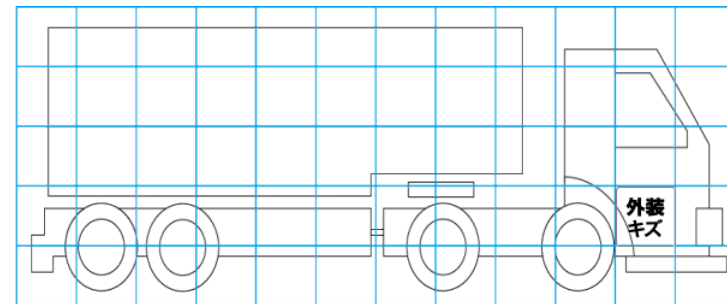
| 外装状態 | | | |
|---|---|---|---|
| キャブコーション | フレーム番号 | フレームのさび | 飛石 |
| 有 | 確認済 | 小 | 点傷有 |
