管理番号：1037039

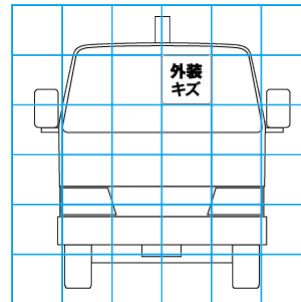
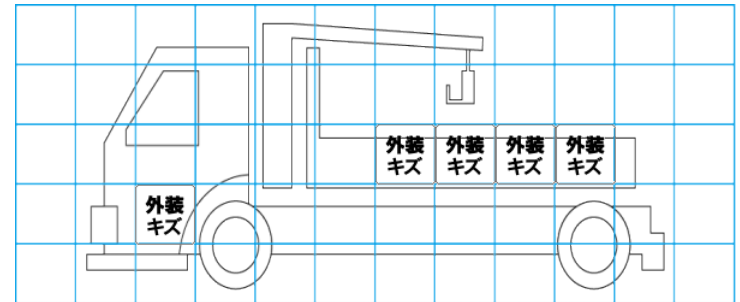
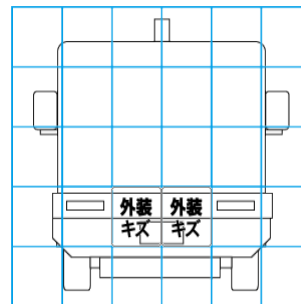
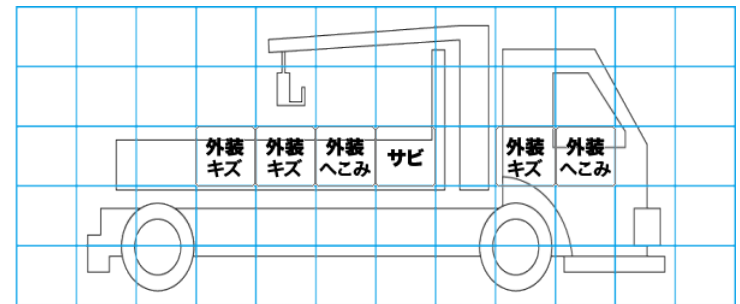
| 外装状態 | | | |
| キャブコーション | フレーム番号 | フレームのさび | 飛石 |
| 有 | 確認済 | 小 | 点傷有 |
