| 車 両 情 報 | | | | |
| 車名 | 初年度登録 | 型式 | 形状 | 車台番号 |
| 日野 | 平成30年7月 | 2KG-FD2ABA | 平ボディ | FD2AB-105368 |

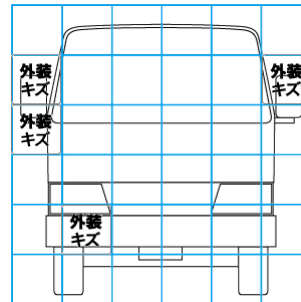
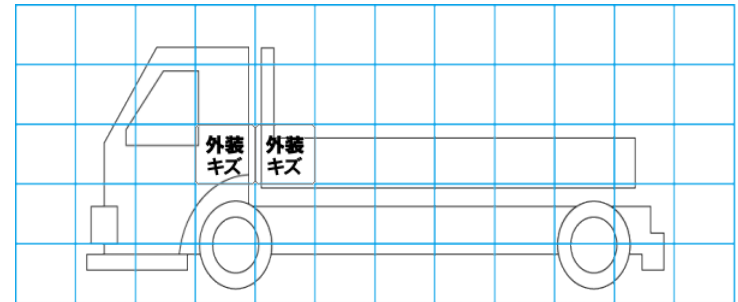
【外装】

特記事項 キャブ・ボディ共に補修塗装跡 キャブ内 傷・汚れ 有り  
エンジンキー3本

| 外装状態 | | | |
|---|---|---|---|
| キャブコーション | フレーム番号 | フレームのさび | 飛石 |
| 有 | 確認済 | 無 | 点傷有 |

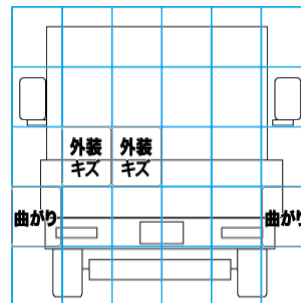
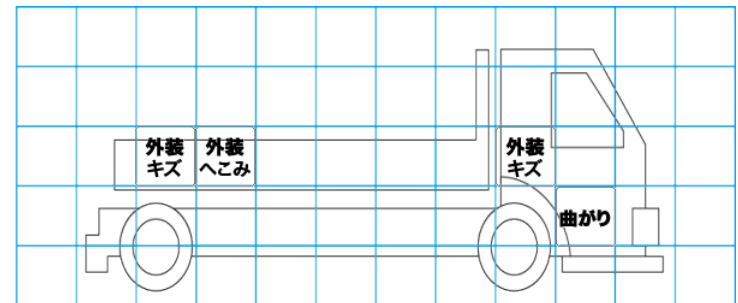
【ボデー内】

| 上物仕様 | | | |
|---|---|---|---|
| 【備考】煽り3方開 セイコーラック1対 ロープフック：サイド14対／リヤ3ヶ所 ロープ穴5対 床フック6対<br>ボディ再塗装跡（塗装の下に腐食あり） 床板一部割れ 床板前方に櫓撤去跡 | | | |
