| 車両情報 | | | | |
| 三菱ふそう | 平成26年6月 | TKG-FEB90 | クレーン付平 | FEB90-530709 |

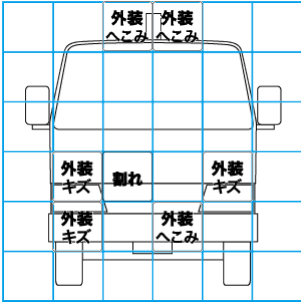
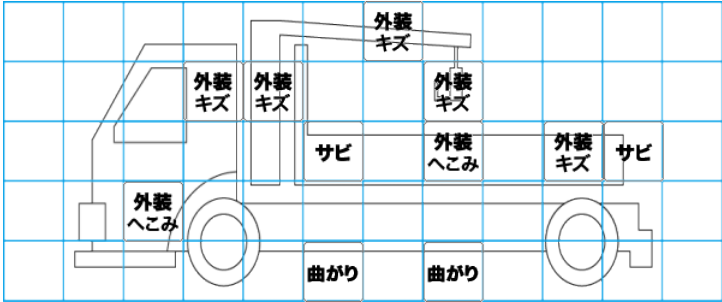
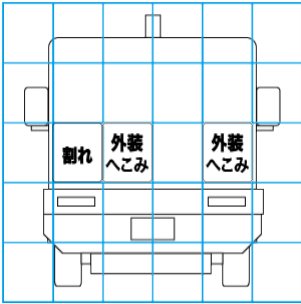
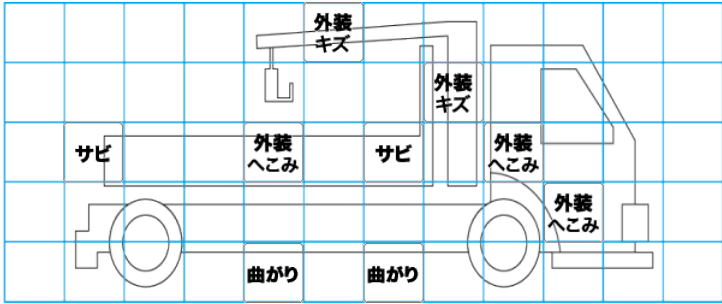
| 特記事項 | キャブ内キズ・汚れ。左右ドア灰皿蓋外れ。フロアー腐食穴あき。<br>キャブ右サイドパネル凹み。キャブブルー凹み。フロントグリル割れ。左右ドア下側サビ。<br>エンジンキー1本（スベア無し）、キーレスリモコン1ヶ。 |

| 外装状態 | | | |
|---|---|---|---|
| 有 | 確認済 | 中 | 点傷有 |
