車両情報

車名	初年度登録	型式	形状	車台番号
走行	馬力	シフト	ブレーキ	ボディ内寸
いすゞ	平成28年9月	TRG-NHR85A	平ボディ	NHR85-7019755
137,966km	110PS/81KW	M/T 5速	バキューム	長:3,100mm 幅:1,610mm 高:370mm 門高:

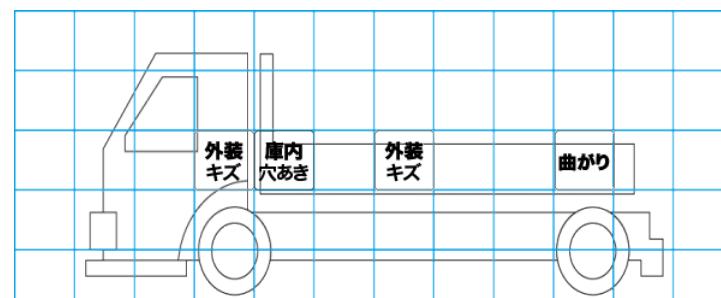
【外装】

外装状態			
キャブコーション	フレーム番号	フレームのさび	飛石
有	確認済	無	点傷有

外装 キズ	外装 へこみ	うき	曲がり	サビ	補修跡	割れ	庫内 キズ	庫内 へこみ	庫内 穴あき	床 汚れ
----------	-----------	----	-----	----	-----	----	----------	-----------	-----------	---------
