∃付:RO7. 10	0/21	N n7 ev	四四 車両	チェッ	クシート	管理番号	<del>}</del> : 1037	073		
				車両帽	<b>事</b> 報					
車名  初年度登録		初年度登録	型式		形状		車台番号			
日野		平成27年2月	QDG-FS1EREA		トラクタ	F	FS1ERE-10077-A			
走行		馬力	シフト		ブレーキ		ボディ内寸			
698,800km		450PS/331KW	M/T 7速		エアー	長: 高:	mm 幅: mm 門高	mm : mm		
②:良好 ○:通常走行問題なし △:要修理 /:装備無し ※あくまでも当社判断基準によるものです										
<b>*</b>	エンジン	ソ	•	電装関係	<b>₹</b>		キャビン			
点検項目	結果	状態	点検項目	結果	状態	点検項目	結果	状態		
異音	© ©		エアコン	©		シート	O 汚れ	0、擦れ、		
オイル混入	© 		スターター	© .		ヘッドライト	)			
オイル漏れ	© 		オルタネーター	© .		ウィンカー	©	·····		
水混入	©		P/W (運転席)	0		' ワイパー	© :			
水漏れ 燃料漏れ	(O)		P/W(助手席) 振道發進特需	. ⊚ . ∕			たカ	バー擦れ、左キャ		
	4 3-	•••••	坂道発進装置	. ∕ ⊚	•••••	. ミラー	ロ カブ			
排気 フフラ <u>ー</u>	(O)	•••••	異常ランプ	• © •		•				
マフラー	0	•••••	オーディオ	4		. 🖊	走行関係			
ターボ 冷却水吹返	0	•••••	バックカメラ 季枚ミラー	<ul><li>の カ</li></ul>	ラー	· <u>点検項目</u>	結果	状態

上物名	メーカー	型式「製造番号」	年式						
粉粒体運搬車	極東開発工業	JA12-43C-S 「14J030032N」	平成26年3月						
【備考】品名バラセメント、容積:10700L、比重:1,000、最大積載量10700kg、作業灯2ケ、3室									
	T								
【備考】									
【備考】

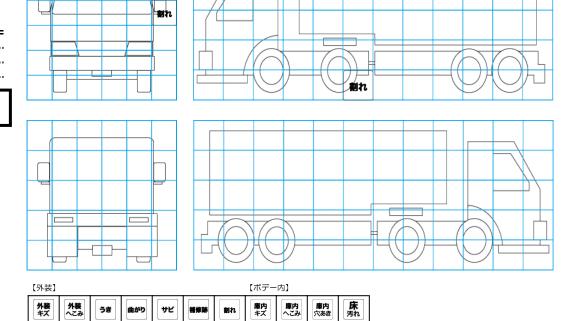
外装状態							
キャブコーション	フレーム番号	フレームのさび	飛石				
有	確認済	無	無
