Bit: R07. 10/24										
車両情報										
車名  初年度		初年度登録	型式		形状	車台番号				
いすゞ		令和 3年8月	2RG-NPR88AN		冷凍バン	NPR88-7015656				
走行		馬力	シフト		ブレーキ	ボディ内寸				
481,792km		150PS/110KW	A/T スムーサー 6速		バキューム	長: 4,560 高: 1,920		幅:1,960 mm 門高:1,890 mm		
②:良好 ○:通常走行問題なし △:要修理 /:装備無し ※あくまでも当社判断基準によるものです										
<b>~</b>	エンジン	ソ	•	電装関係			キャビ	ン		
点検項目	結果	状態	点検項目	結果	状態	点検項目	結果	状態		
異音	0		エアコン	0		シート	0	へたり 、 擦れ		
オイル混入	0		スターター	0		ヘッドライト	0	LED		
オイル漏れ	0		オルタネーター	0		ウィンカー	0	左ドアウィンカー擦れ		
水混入	0		P/W(運転席)	0			<b></b>	•		
水漏れ	0		P/W(助手席)	0		ワイパー	. ⊚ :			
燃料漏れ	©		坂道発進装置	/		ミラー	0			
排気	0		異常ランプ	0	•••••	_				
マフラー	©	•••••	オーディオ	0	•••••		走行関			
ターボ	0	•••••	バックカメラ	◎ カ		点検項目	結果	状態		
冷却水吹返	0	•••••	電格ミラー	©	•••••	リーフサス	0

上物仕様									
上物名	メーカー	型式「製造番号」	年式						
冷凍バン	東プレ	XV24HODN22-U 「H217100」	令和 3年7月						
【備考】左側スライド式サイドドア、ラッシングレール中央部2段、LED庫内灯2ケ、水抜き穴前2箇所、保冷カーテン、エアリブ、2室式扉スディド可、断熱厚みリヤ50mm・サイド50mm。									
冷凍機/直結	東プレ	XV24HODN22-U 「H217100」	令和 3年7月						
【備考】2エバ、前3℃後5℃設定、外気温28℃時1h(27℃→6℃)確認、アワーメーターエンジン5363h。

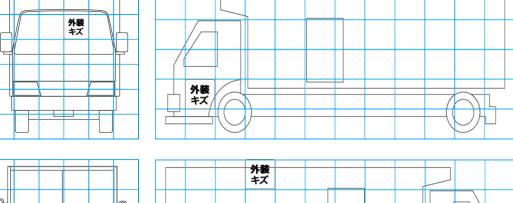
外装状態									
キャブコーション	フレーム番号	フレームのさび	飛石						
有	確認済	無	点傷有
