| 車 両 情 報 | | | | |
| 三菱ふそう | 平成28年4月 | KQG-FV60VJR | トラクタ | FV60VJ-510410 |

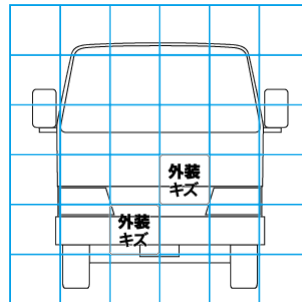
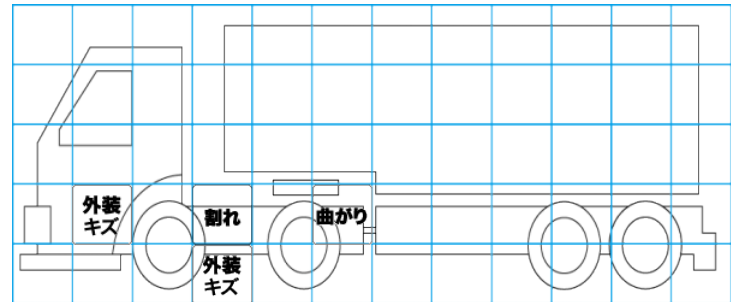
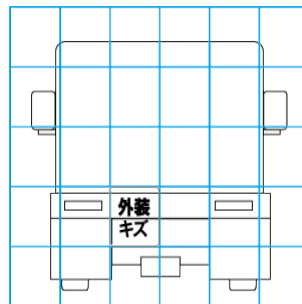
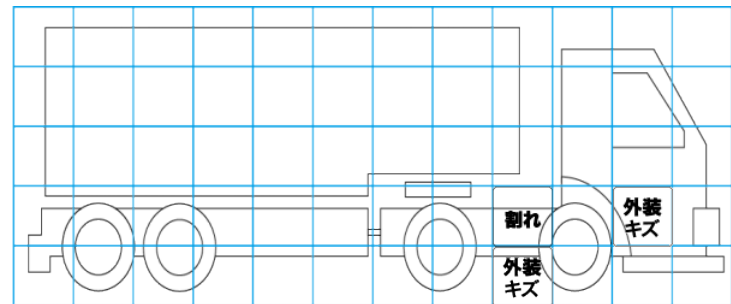
**特記事項** キャブ内キズ・汚れ・ビス穴有。アイドリングストップ付。右ドアパネル凹み、ヒンジ曲り。ピラー歪み。キャブ下遮熱カバー剥がれ。  
エンジンキー3本、キーレスリモコン1ヶ、燃料タンクキー1本。

| 上物仕様 | | | |
|---|---|---|---|
| 【備考】第五輻荷重20000kg。作業灯2ヶ（1ヶ不灯）。工具箱1ヶ（傷・凹み）。踊り場床亀裂有。 | | | |

| 外装状態 | | | |
|---|---|---|---|
| 有 | 確認済 | 無 | 点傷有 |
