車両チェックシート

管理番号 : 1038018

| 車 両 情 報 | | | | |
|---|---|---|---|---|
| いすゞ | 平成30年08月 | 2RG-FRR90S1 | 平ボディ | FRR90-7131924 |

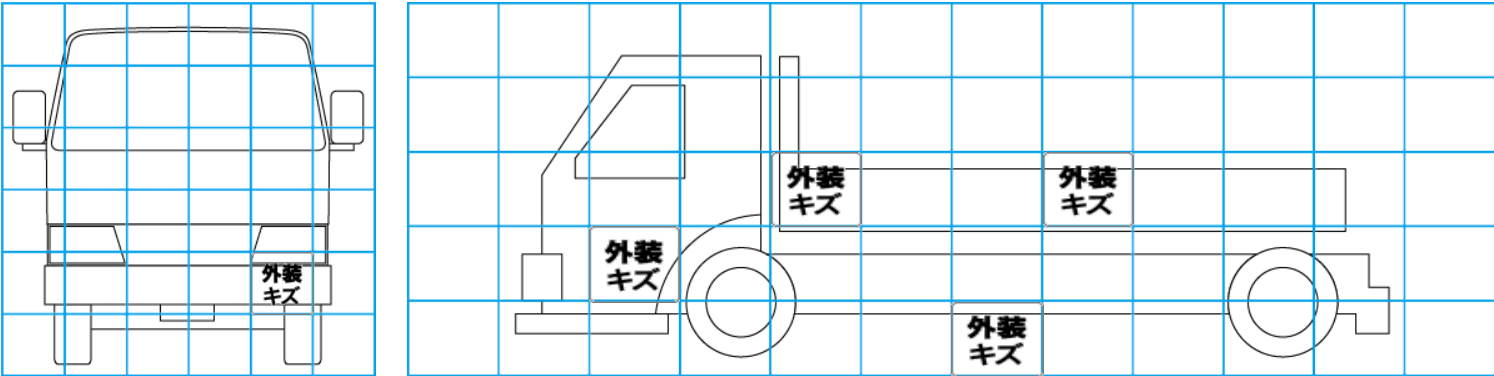
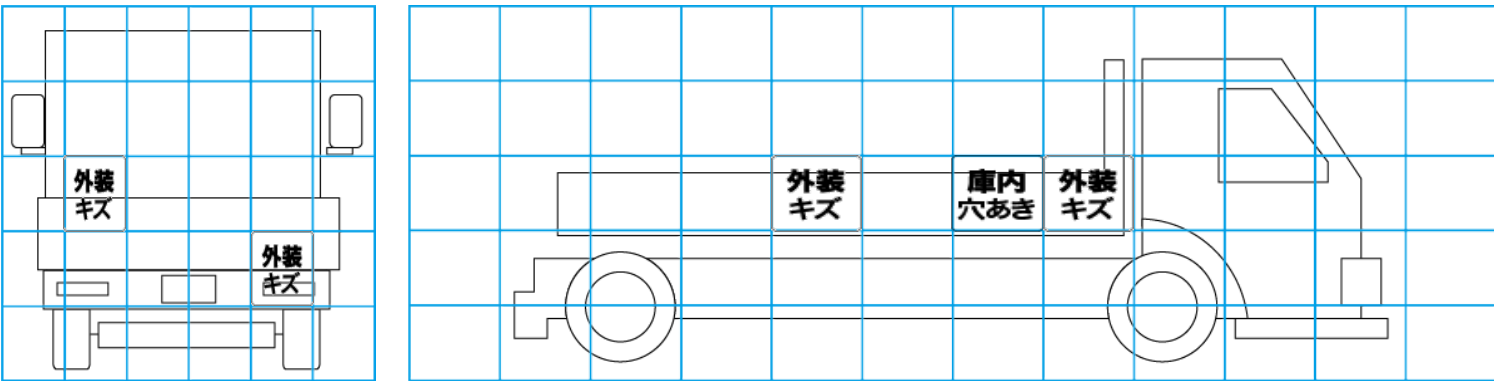
| 上物仕様 | | | |
|---|---|---|---|
| 【備考】アオリロープ穴４対。床前方腐食有。 | | | |

| 外装状態 | | | | |
|---|---|---|---|---|
| 有 | 確認済 | 無 | 点傷有 | 中型 |

| 外装キズ | 外装へこみ | うき | 曲がり | サビ | 補修跡 | 割れ | 庫内キズ | 庫内へこみ | 庫内穴あき | 床汚れ | |
