| 車両情報 | | | | |
| 車名 | 初年度登録 | 型式 | 形状 | 車台番号 |
| いすゞ | 平成30年08月 | 2RG-FRR90S1 | 平ボディ | FRR90-7131921 |

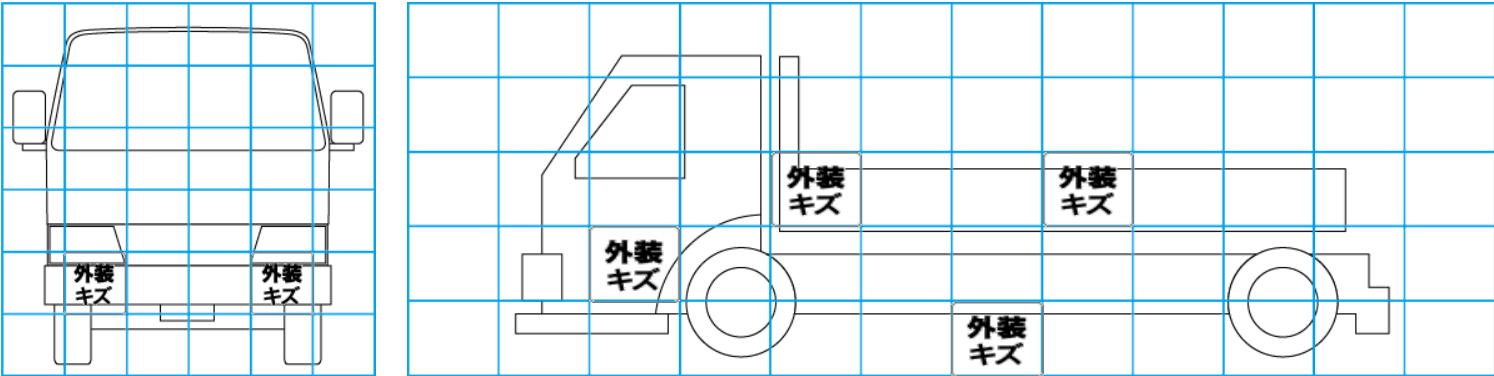
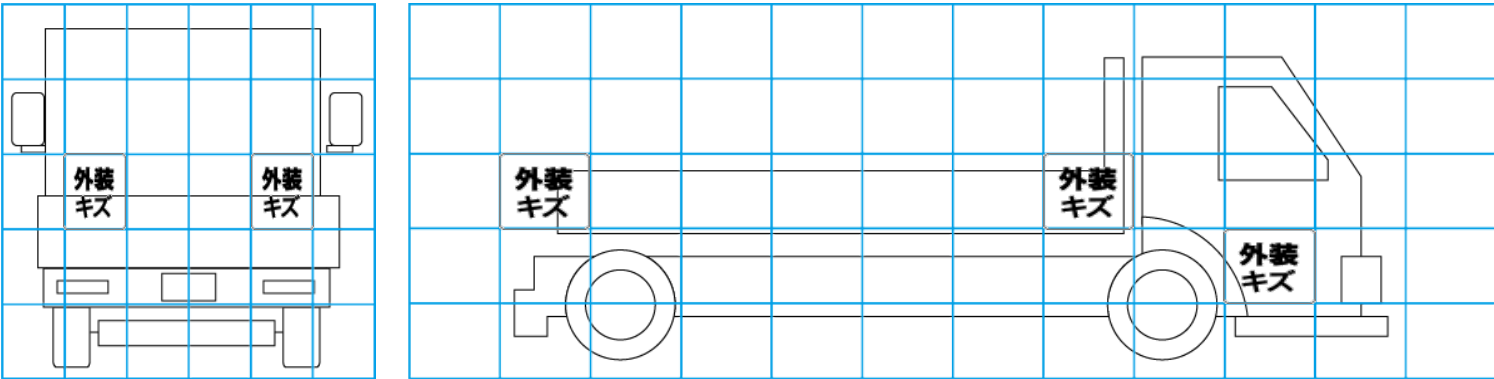
| 外装状態 | | | | |
| キャブコーション | フレーム番号 | フレームのさび | 飛石 | 免許証の種類 |
| 有 | 確認済 | 無 | 無 | 中型 |
