車両チェックシート

管理番号: 1038036

| 車 両 情 報 | | | | | | |
|---|---|---|---|---|---|---|
| 三菱ふそう | | 令和1年05月 | TPG-FEA50 | 塵芥車(巻き込み式) | FEA50-572088 | |

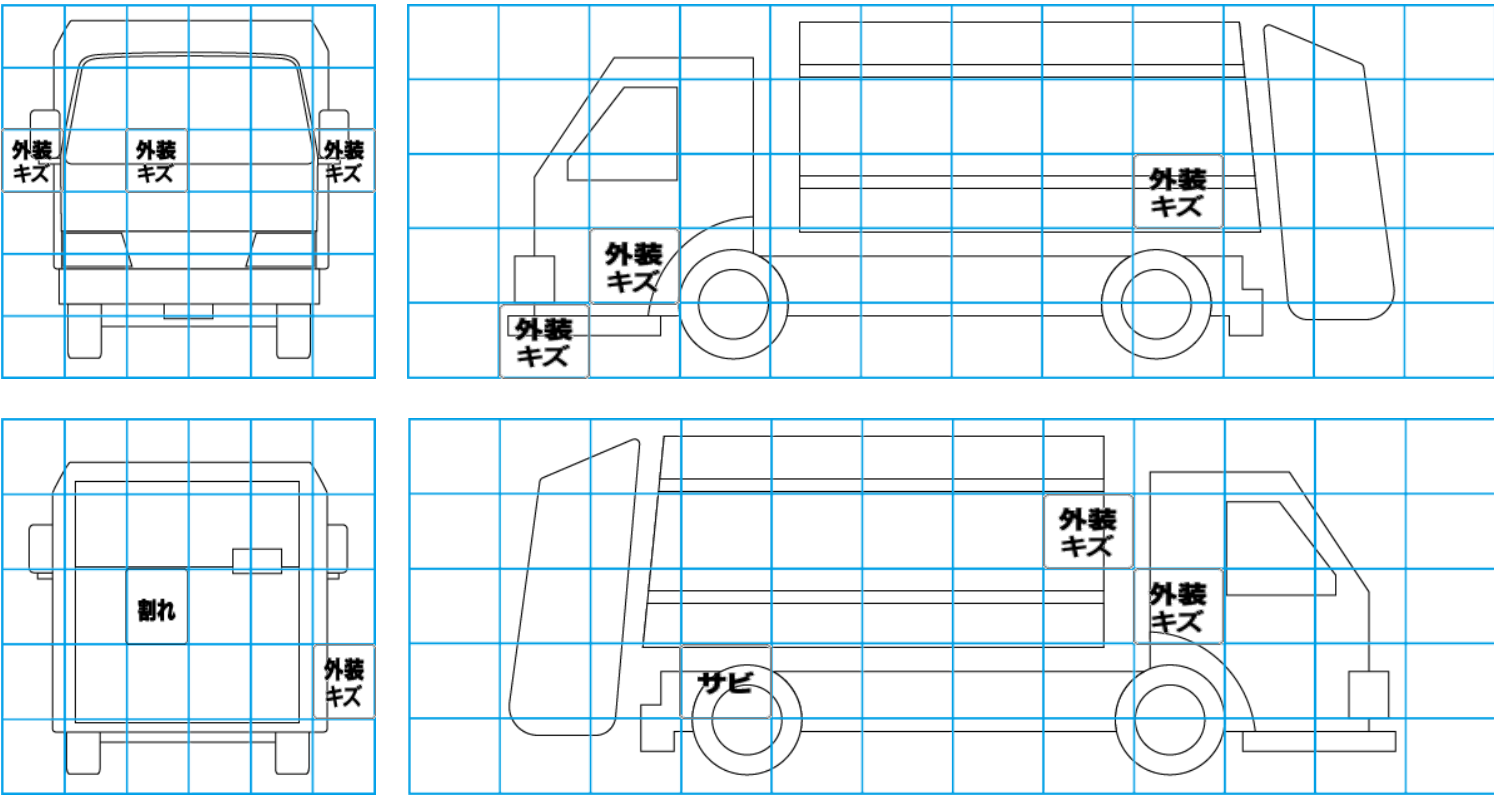
| 外装状態 | | | | |

| 外装状態 | | | | |
|---|---|---|---|---|
| 有 | 確認済 | 無 | 点傷有 | 準中型 |
