| 車両チェックシート | | | | | 管理番号 : 1038039 | | | | |
| 日野 | 平成30年11月 | TPG-XZU710M | ドライバン | XZU710-0026445 | | | | | |

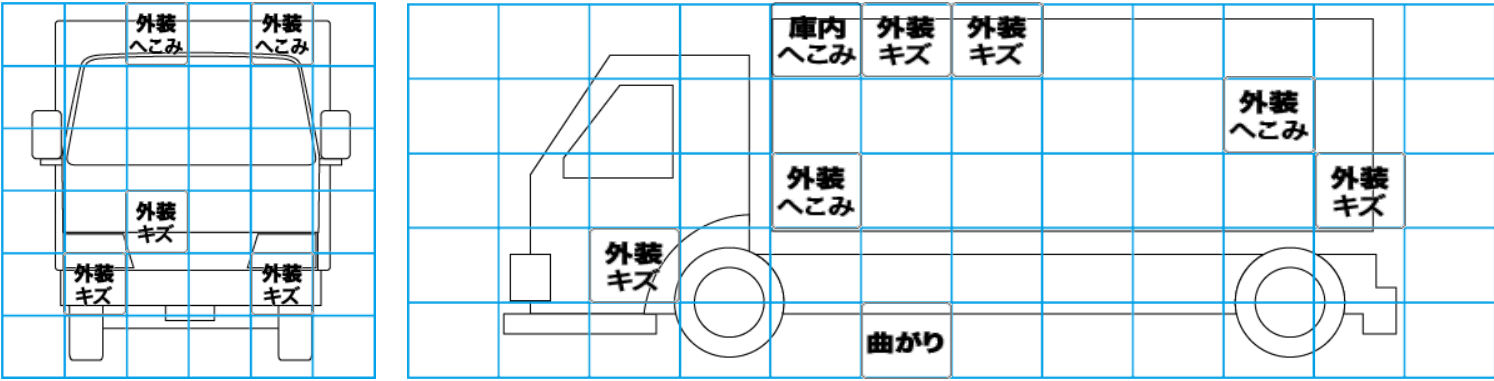
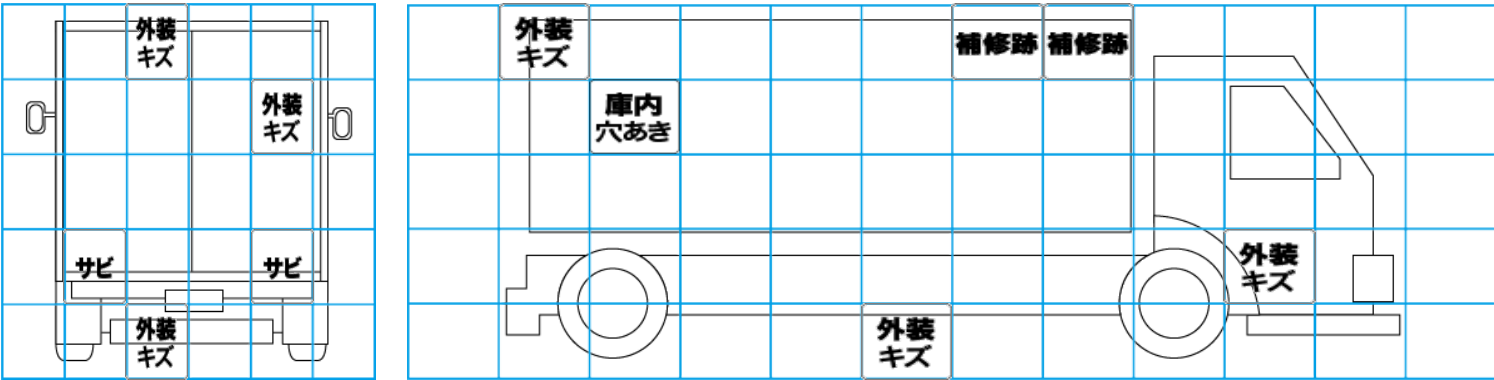
| 上物仕様 | | | |
|---|---|---|---|
| 【備考】 ラッシングレール2段。左サイド扉スライド式。庫内灯2ケ。ベンチレーター2ケ。90度ストッパー。ボディ前側上部凹み、補修跡。 | | | |

| 外装状態 | | | | |
|---|---|---|---|---|
| 有 | 確認済 | 小 | 点傷有 | 準中型 |
