| 車両情報 | | | | |
| 三菱ふそう | 平成26年11月 | QKG-FK72FZ | タンクローリー | FK72FZ-583211 |

| 上物仕様 | | | |
| タンクローリー | 新明和工業 | LP60-61<br>「F 510434486」 | 平成26年10月 |

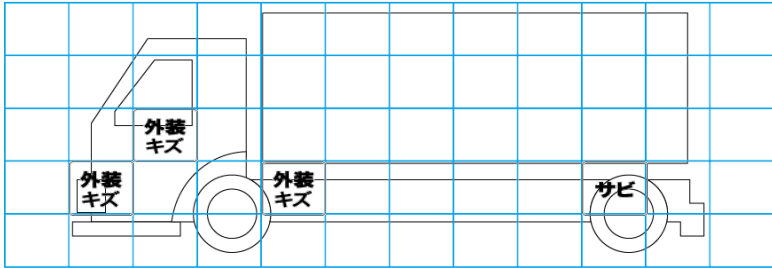
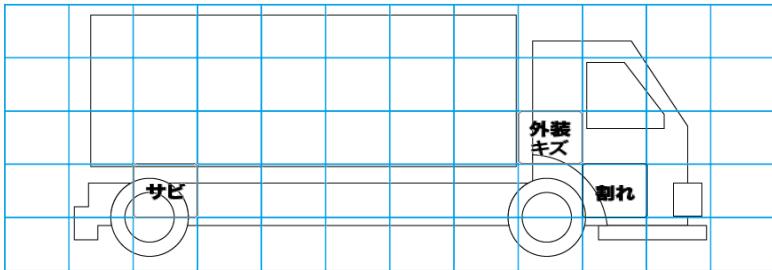
| 外装状態 | | | | |

| 特記事項 | エンジンギヤ2本（メイン1本）ドアロックリモコン1ヶ（動作未確認）運転席側ドア歪み。後退時ブザー不鳴。突入防止装置左側プロテクター欠。エア漏れ有り(漏れ箇所不明)<br>100,452km時に新品メーター交換(記録簿無し、ユーザーより聞き取り。現在メーター表示444905km)。 |

| 外装状態 | | | | |
|---|---|---|---|---|
| 有 | 確認済 | 無 | 点傷有 | 大型 |
