| 車両チェックシート | | | | | 管理番号: 1038049 | | | |
| 日野 | 平成19年07月 | BDG-FC6JKWA | 平ボディ | FC6JKW-11874 | | | | |

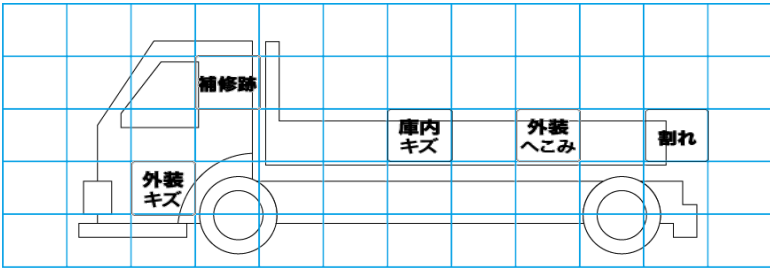
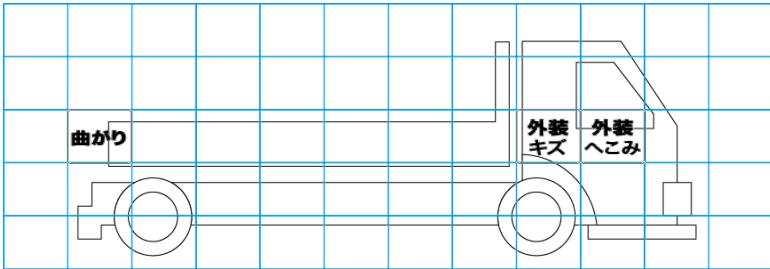
【備考】コーション無し。アオリ3方開。セイコーラック。ローブフック左右19対後3ヶ。ローブ穴4対。右側工具箱。床板損傷有り。左後ろアオリ固定具破損。前立て曲がり。床フック外し跡。荷台キズ汚れ。横根太食い込み。

| 外装状態 | | | | |
|---|---|---|---|---|
| 有 | 確認済 | 小 | 点傷有 | 中型 |
