| 車両チェックシート | | | | 管理番号 : 1038053 | |
| いすゞ | 令和1年07月 | TPG-NPR85AR | 平ボディ | NPR85-7090529 | |

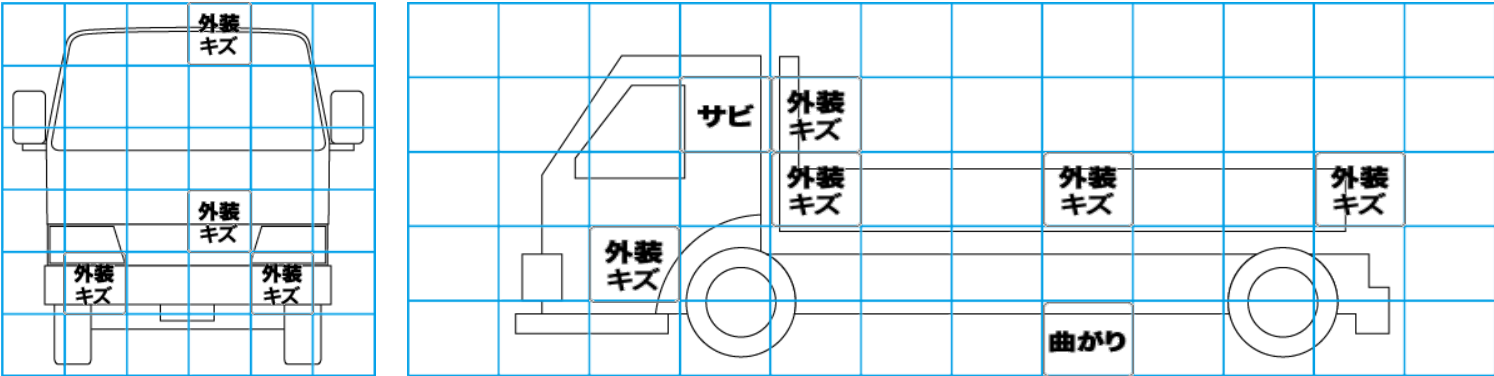
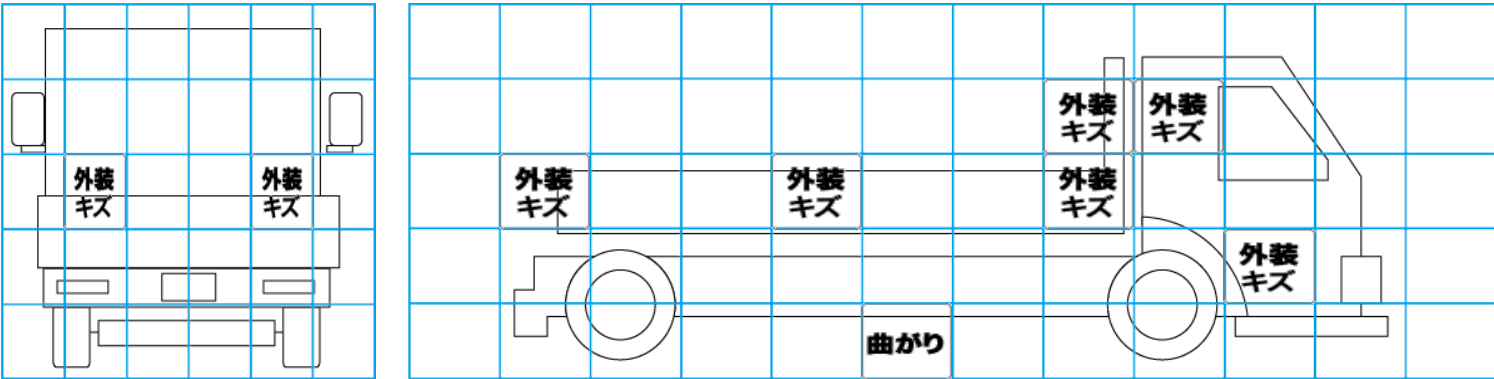
| 外装状態 | | | | |

| 特記事項 | キャブ内汚れ、傷。ルーフ傷、凹み有。キャブバック傷、錆有。エンジンキー2本(メイン1本キーレス付)。 |

| 上物仕様 | | | |
|---|---|---|---|
| 【備考】 煽り曲がり。煽り内張歪み有。煽り・前立て傷、錆有。 | | | |

| 外装状態 | | | | |
|---|---|---|---|---|
| 有 | 確認済 | 無 | 点傷有 | 準中型 |
