| 車 両 情 報 | | | | |
| 日野 | 平成26年9月 | TKG-FC9JJA | 冷凍パン | FC9JJA-12230 |

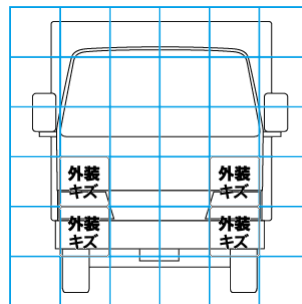
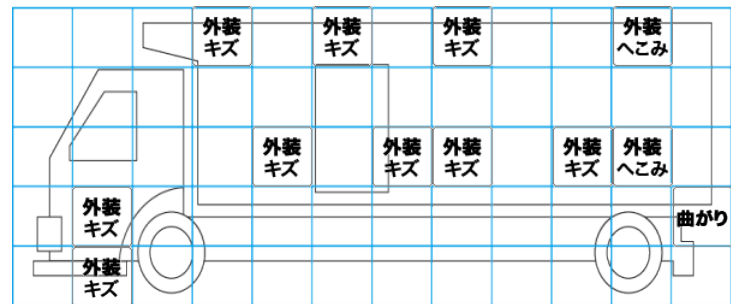
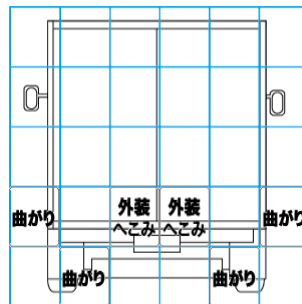
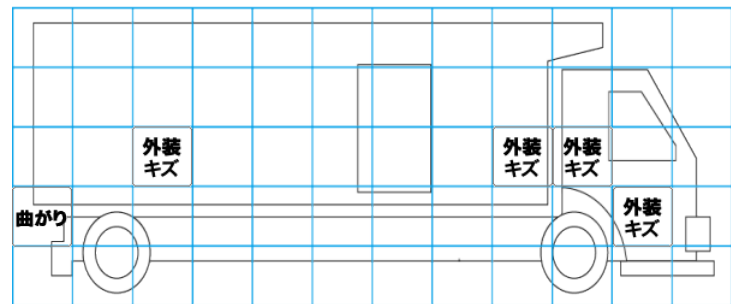
【外装】

| 上物仕様 | | | |
|---|---|---|---|
| <p>【備考】断熱材：サイド50mmリヤ75mm。ラッシングレール2段。水抜き穴前方1対。庫内灯3ヶ。<br/>左観音扉内側凹み、穴あき。門口左右下側曲がり。リヤ台枠凹み。</p> | | | |
| <p>【備考】PG寸法：全長1570mm全幅2190mm有効長1350mm有効幅2115mm。最大荷重1000kg。庫内リモコン付。<br/>バンパー部左右曲がり。左シリンダー滲み。</p> | | | |
