| 車両情報 | | | | |
| 車名 | 初年度登録 | 型式 | 形状 | 車台番号 |
| 三菱ふそう | 令和 5年10月 | 2KG-FK65F | アルミウイング | FK65F-611095-A |

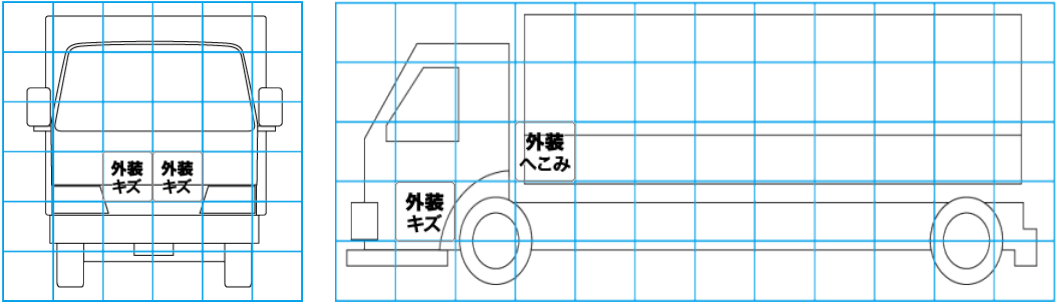
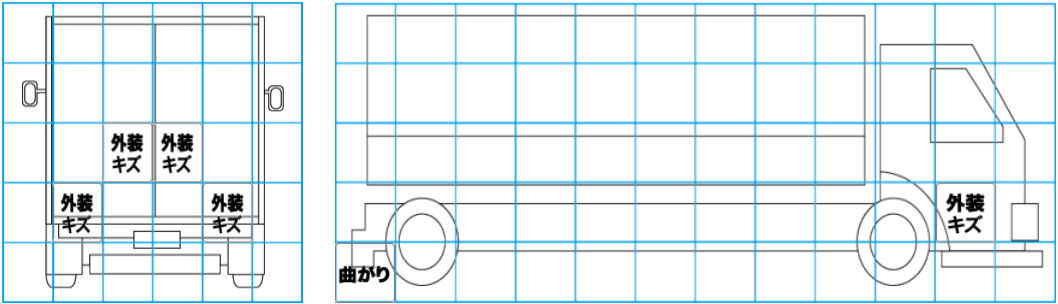
特記事項    キャブ内キズ・汚れ。キャブ左修復跡あり（左ビラー、左ドア、左フロアー修復跡）。  
エンジンキー2本、キーレスリモコン1個、ボデーキー2本（固着使用不可）。

| 外装状態 | | | |
| キャブコーション | フレーム番号 | フレームのさび | 飛石 |
| 有 | 確認済 | 無 | 点傷有 |
