3付:RO7. 11	1/18	f nn ei	マロロア 車両き	FI	ック	シート	管理番号	: 11	37046
			<u> </u>	車両	情	報			
車名  初年度登録		初年度登録	型式		形状		車台番号		
三菱ふそう		平成30年11月	TPG-FEB80			セルフクレーン	FEB80-571349		571349
走行		馬力	シフト			ブレーキ	ボディ内寸		
185,548km		150PS/110KW	M/T 5速			バキューム	長: 4,330 高: 320		幅: 2,080 mm 門高: mm
②:良好 ○:通常走行問題なし △:要修理 /:装備無し ※あくまでも当社判断基準によるものです									
▼ 点検項目	エンジン 結果	ソ 状態	✓ 点検項目	電装隊 結果		状態	<b>▼</b> 点検項目	キャヒ 結果	
異音 オイル混入	© ©		エアコン スターター	© ©			シート ヘッドライト		ビニールカバー付き ハロゲン
オイル漏れ 水混入	© ©	•••••	オルタネーター P/W(運転席)	© ©		••••••	ウィンカー ワイパー	© ©	
水漏れ燃料漏れ	© ©		P/W(助手席) 坂道発進装置	0			ミラー	0	メッキカバー付き、5 カバー擦れ
排気 マフラー	© ©	•••••	異常ランプ	0	『EI レン	NGOIL』の表示(オ ジ)	<b>r</b>	走行関	1
ターボ	0		オーディオ			テナ伸縮不良	点検項目	結果	<b>状態</b>
冷却水吹返	0		バックカメラ	Δ	映ら 通電	ない	リーフサス	0	
7	ミッシ	ョン	電格ミラー		,,,,,		エアサス		
点検項目	結果	状態	ETC	0	標準	•••••	パワステ ハンドル	© O	惚り
ギア鳴き	0			/	<u> </u>			•	スチール
ギア抜け	0		7	上物化	 <u></u> 土様		燃料タンク	0	100L
クラッチ	0	•••••	点検項目	結果		状態	<b>"</b>	デフ	
異音	0		床材質	/	木材		点検項目	結果	状態
オイル漏れ リターダ	© ©		•••••	•			異音	0

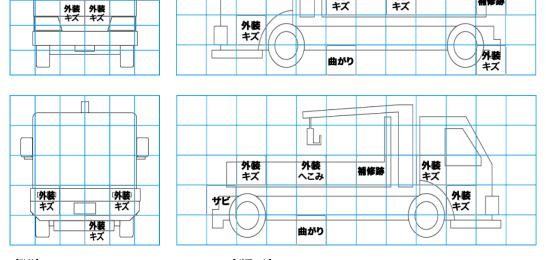
外装状態									
キャブコーション	フレーム番号	フレームのさび	飛石						
有	確認済	無	飛石有(リペア 不可)

**外装** キズ

補修跡

**外装** へこみ

割れ
