| 車 両 情 報 | | | | | |
| 三菱ふそう | 平成29年5月 | QPG-FS64VZ | アルミウィング | FS64VZ-525020 | |

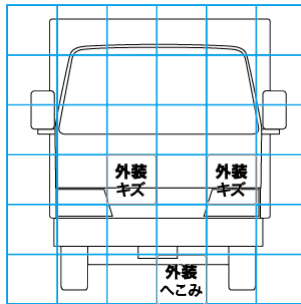
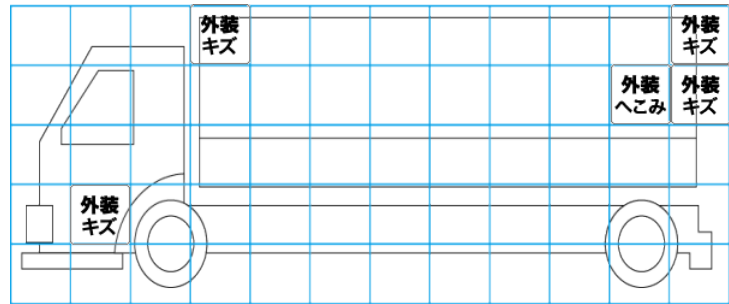
【外装】

特記事項 キャブ内キズ・汚れ。インパネポケット欠品。テール左右曲り。  
エンジンキー3本、キーレスリモコン1個、ボディキー3本。

| 上物仕様 | | | |
|---|---|---|---|
| <p>【備考】ラッシングレール2段。引き出しフック9対。庫内灯6ケ。90度ストッパー。センターローラー付。床板削れ。庫内内張り割れ有り。<br/> リヤ台枠ヘコミ。左観音扉ヒンジ曲がり、開閉かたい（ヒンジ取付部亀裂あり）。ボディ左右上側補修跡有り（リベット部分ボンド多数）。</p> | | | |
