| 車 両 情 報 | | | | | | |
| 車名 | 初年度登録 | 型式 | 形状 | 車台番号 | | |
| いすゞ | 平成26年1月 | KQG-EXD52AD | トラクタ | EXD52AD-7001556 | | |

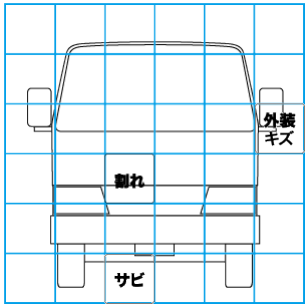
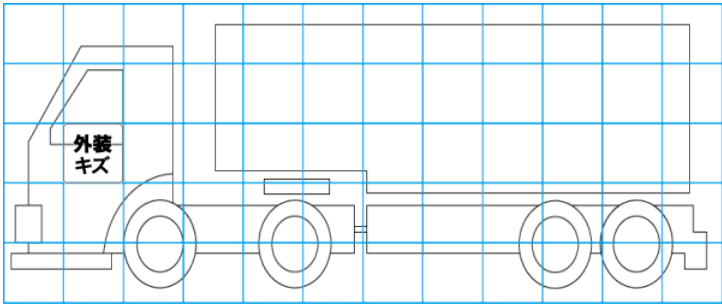
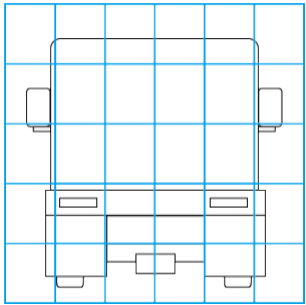
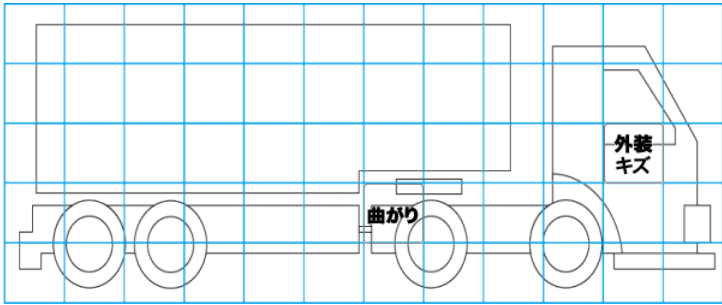
【外装】
