車 両 情 報				
車名	初年度登録	型式	形状	車台番号
UDトラックス	平成26年06月	QKG-CD5ZA	アルミウイング	CD5ZA-12217
走行	馬力	シフト		ボディ内寸
730,407km	380PS／279KW	A/T	エスコット 6速	長:9,610 mm 幅:2,400 mm 高:2,470 mm 門高:2,370 mm

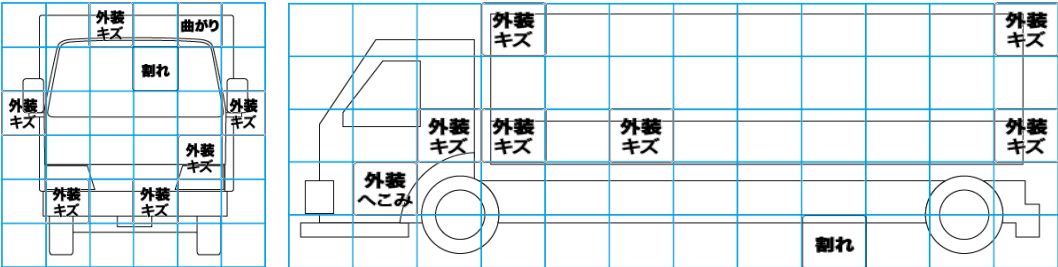
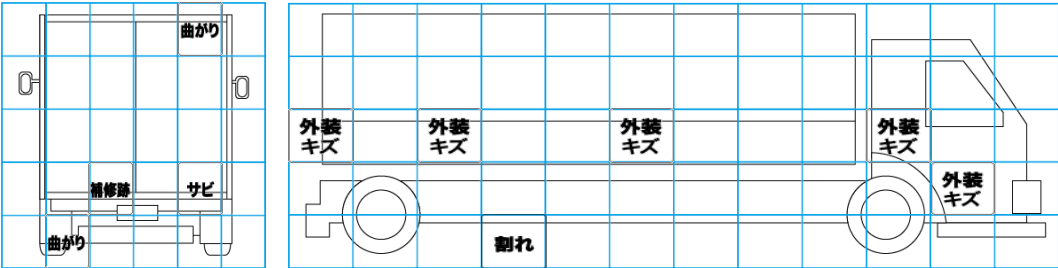
外装状態			
キャブコーション	フレーム番号	フレームのさび	飛石
有	確認済	無	飛石有(リペア 不可)

【外装】				【ボデー内】							
外装キズ	外装へこみ	うき	曲がり	錆	錆	錆	割れ	庫内キズ	庫内へこみ	庫内穴あき	床汚れ
