車 両 情 報					
車名	初年度登録	型式	形状	車台番号	
日野	平成30年10月	2KG-FC2ABA	冷凍バン	FC2AB-107082	
走行	馬力	シフト	ブレーキ	ボディ内寸	
851,700km	210PS／154KW	M/T 6速	エア－	長：5,900	mm
				幅：2,050	mm
				高：1,950	mm
				門高：1,930	mm

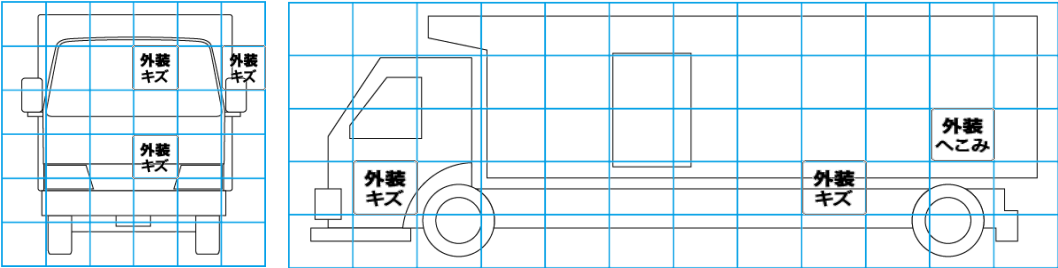
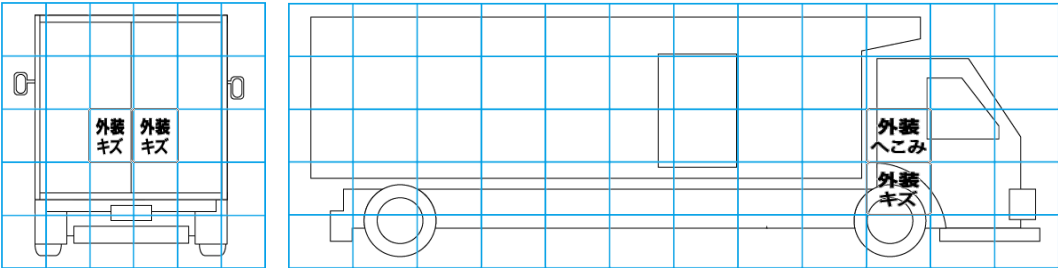
特記事項	エンジンキー2本。バッテリーサイズ130 F 51X2。左右フロントピラー、ドア塗装跡。
記録簿	有 (R2/7～R7/4)

外装状態			
キャブコーション	フレーム番号	フレームのさび	飛石
有	確認済	無	飛石有(リペア 不可)
