| 車 両 情 報 | | | | |
| 三菱ふそう | 平成29年10月 | 2PG-FED90 | 平ボディ | FED90-560021 |

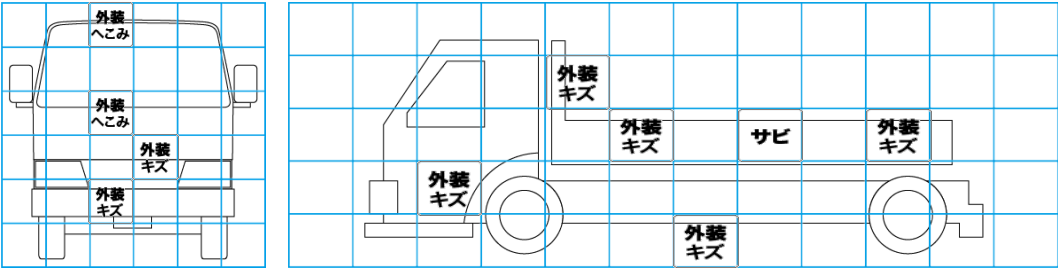
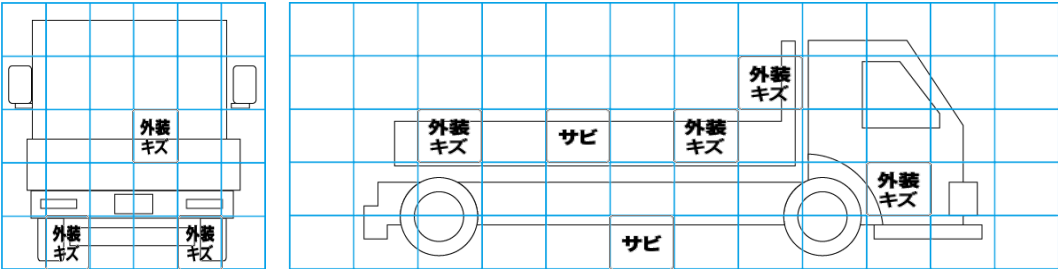
| 特記事項 | キャブ内キズ・汚れ。ルーフ凹み。フロントパネル凹み。 エンジンキー1本（スペアー無）。 |

【備考】床丸カンフック3対。煽り左右ローブ穴3対。前立て曲り。

| 外装状態 | | | |
|---|---|---|---|
| 有 | 確認済 | 無 | 点傷有 |
