車 両 情 報						
車名		初年度登録	型式	形状	車台番号	
三菱ふそう		平成30年06月	2RG-FP74HER	トラクタ	FP74HE-500084	
走行	馬力	シフト		ブレーキ	ボディ内寸	
660,576km	460PS／338KW	A/T	シフトパイロット	1 2 速	エアー	長：mm 幅：mm 高：mm 門高：mm

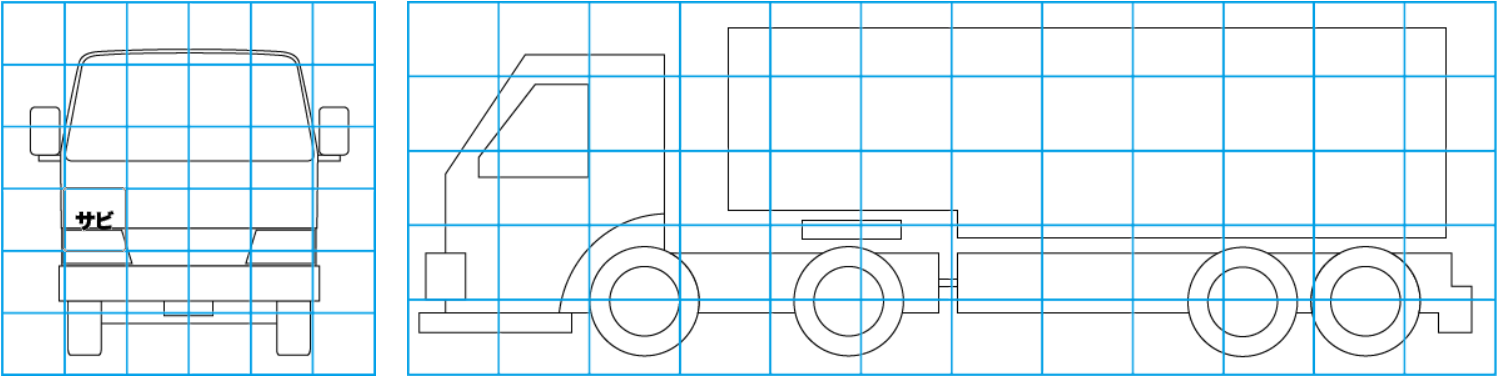
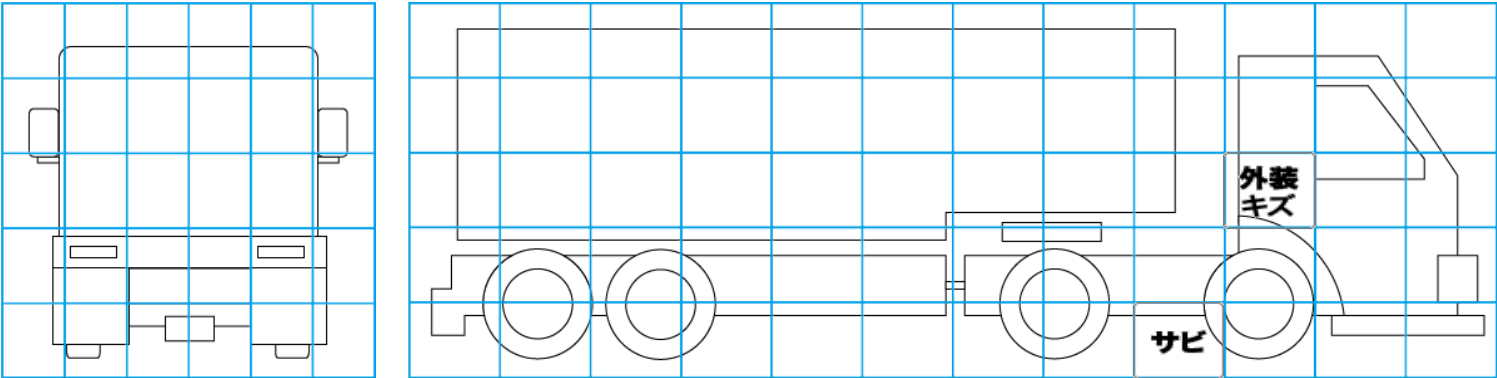
外装状態			
キャブコーション	フレーム番号	フレームのさび	飛石
有	確認済	無	点傷有
