車両情報				
車名	初年度登録	型式	形状	車台番号
日野	令和1年09月	2DG-FR1AHG	アルミウイング	FR1AH-104966
走行	馬力	シフト	ブレーキ	ボディ内寸
904,072km	380PS/279KW	セミA/T プロシフト 12速	エアー	長: 9,620 mm 幅: 2,400 mm 高: 2,470 mm 門高: 2,380mm

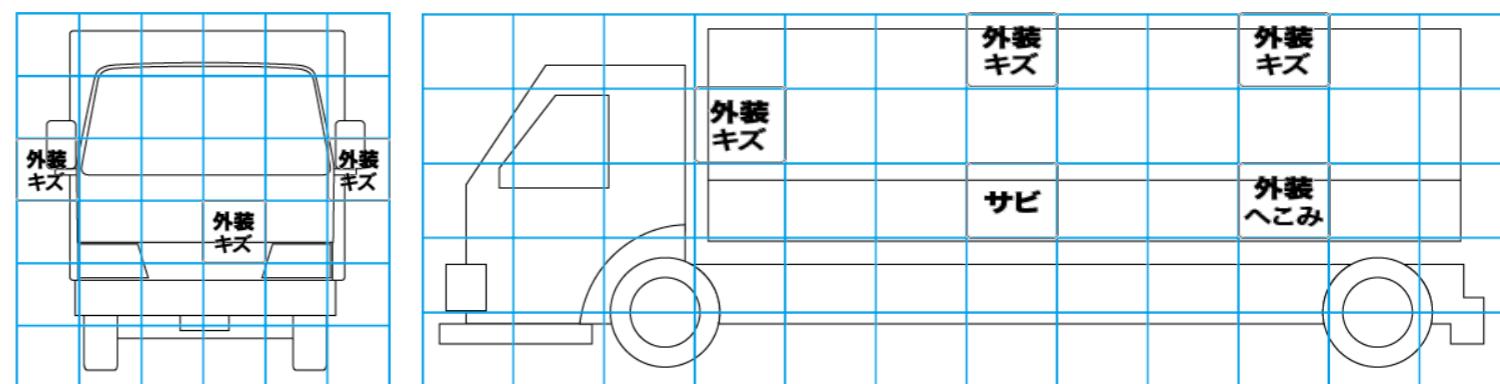
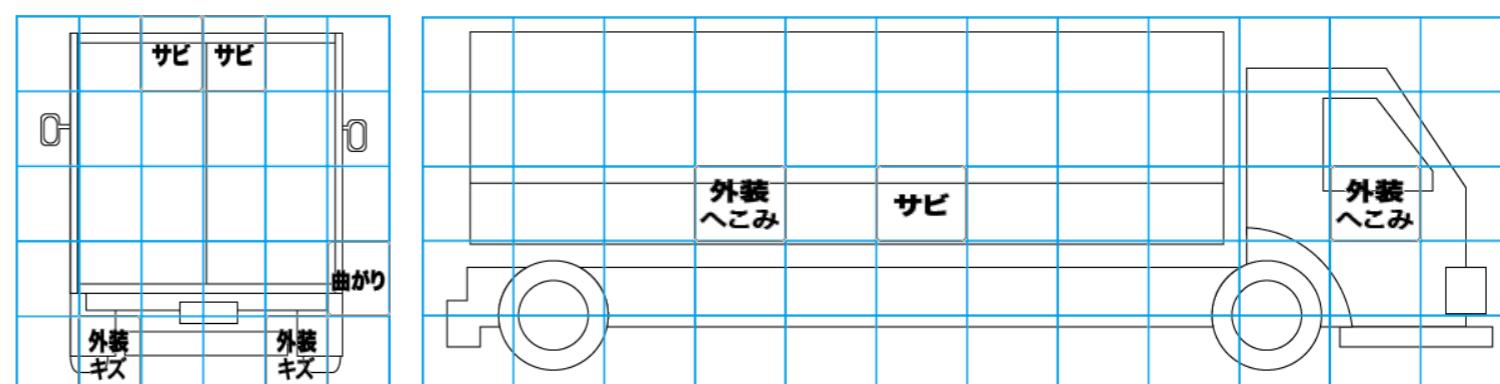
外装状態			
キャブコーチン	フレーム番号	フレームのさび	飛石
有	確認済	小	飛石有(リペア可)

外装キズ	外装へこみ	サビ	外装へこみ
