車両情報				
車名	初年度登録	型式	形状	車台番号
UDトラックス	平成23年11月	SKG-MK38L	アルミウィング	MK38L-00849
走行	馬力	シフト	ブレーキ	ボディ内寸
629,100km	215PS／158KW	M/T 6速	エアー	長：6,230 mm 幅：2,400 mm 高：2,390 mm 門高：2,260 mm

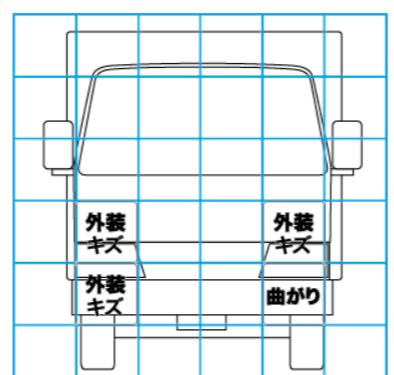
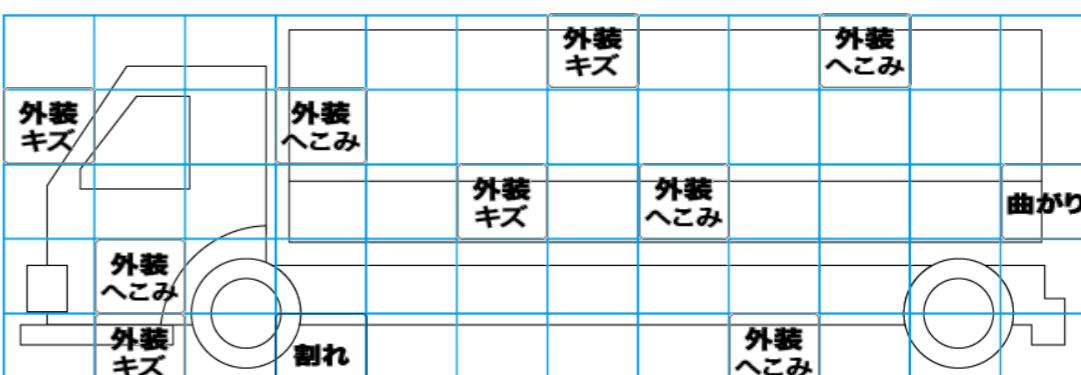
【外装】

特記事項 キャブ内キズ・汚れ。キャブ塗装剥がれあり。リヤバンパー割れ。左ドア凹み。
