車 両 情 報				
車名	初年度登録	型式	形状	車台番号
UDトラックス	令和2年03月	2PG-GK5AAB	トラクタ	JNCMB22A5LU048128
走行	馬力	シフト	ブレーキ	ボディ内寸
838,766km	460PS／338KW	A/T エスコット 1 2 速	エアー	長：mm 幅：mm 高：mm 門高：mm

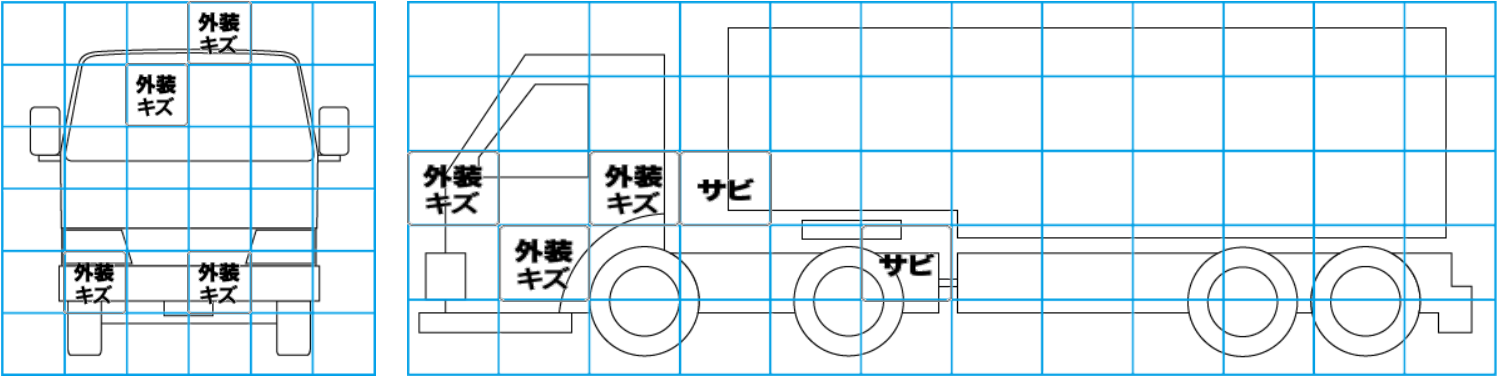
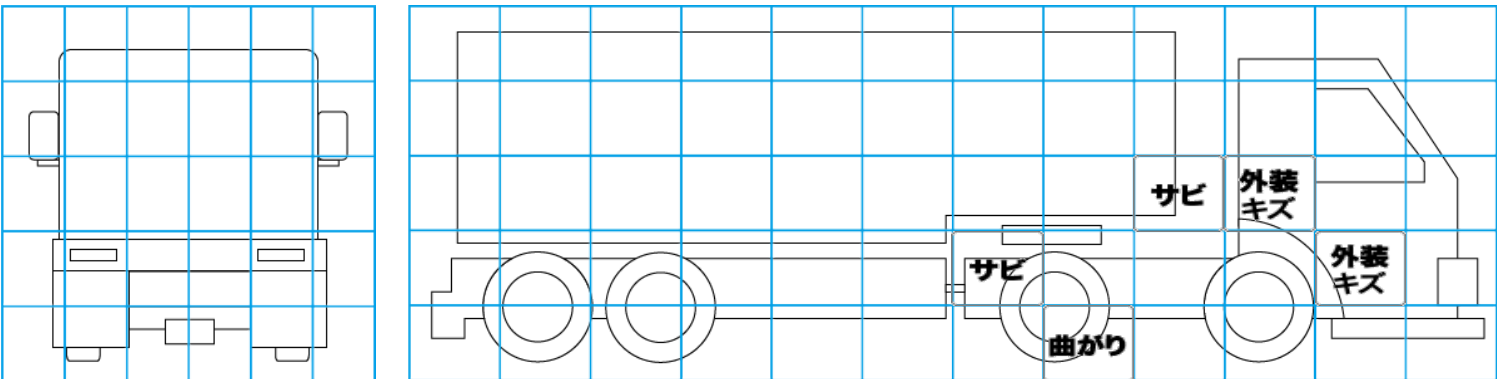
外装状態			
キャブコーション	フレーム番号	フレームのさび	飛石
有	確認済	無	点傷有

【外装】				【ボデー内】							
外装キズ	外装へこみ	うき	曲がり	サビ	補修跡	割れ	庫内キズ	庫内へこみ	庫内穴あき	床汚れ
