ダンプ・アームロール

349282

車輌状態調査票

調査日 2024年 4月 12日

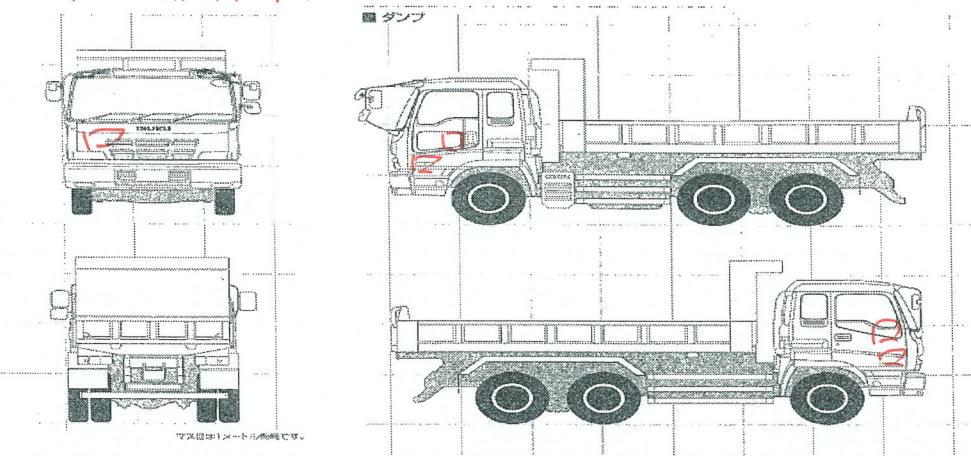
両ドア、フロントパネル看板消滅有り
